# Einschätzung von Durchlass-Bauwerken und Gefährdung des Fischotters

Aufnahme Nummer: 1844-013

Aufnahme-Datum: 09.08.2010

Gewässername: k.A.  
Lage: Groß Lehmhagen Bahn  
Straße: k.A.  
Gleisanlage  
Todfunde: 0

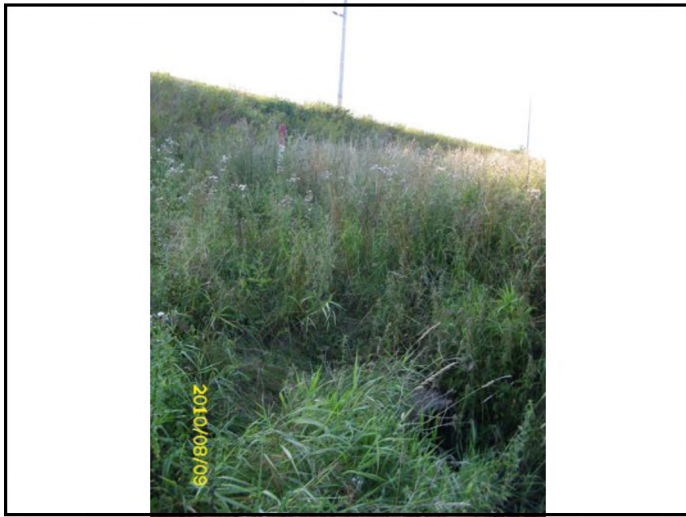
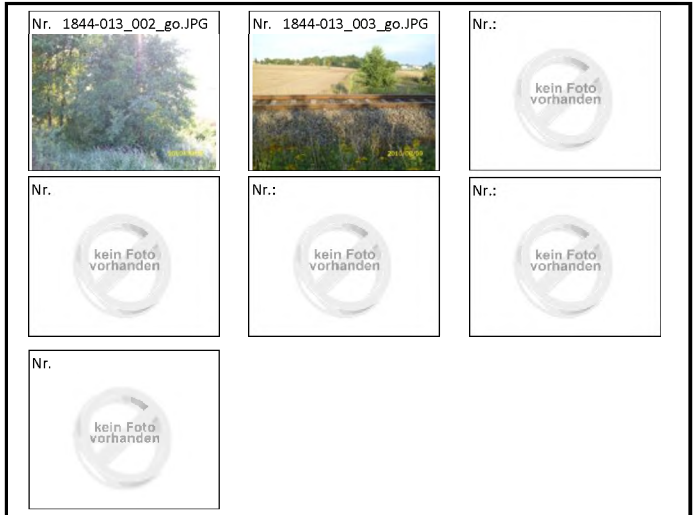
Nr.: 1844-013\_001\_go.JPG

Bedeutung im Habitatverbund: mittel  
Verkehrsdichte: gering  
Brückenindex: 0  
Durchlass-Tauglichkeit: ungeeignet

Einseitig verrohrt und Durchlass auf Dränrohr angeschlossen. Ausgeprägter Wechsel, aber Trittsiegel oder Losung fehlen.

Geschwindigkeitsbegrenzung	<input type="checkbox"/>	Bermen an Ufer anbinden	<input type="checkbox"/>
Trockenröhre einbringen	<input checked="" type="checkbox"/>	Wiesenzufahrten verlegen	<input type="checkbox"/>
		Komplexmaßnahmen notwendig	<input type="checkbox"/>
