Einschätzung von Durchlass-Bauwerken und Gefährdung des Fischotters

Aufnahme Nummer: 1844-014

Aufnahme-Datum: 09.08.2010

Gewässername: Kronhorster Trebel
Lage: Schönenwalde Bahn
Straße: k.A.
Gleisanlage
Todfunde: 0

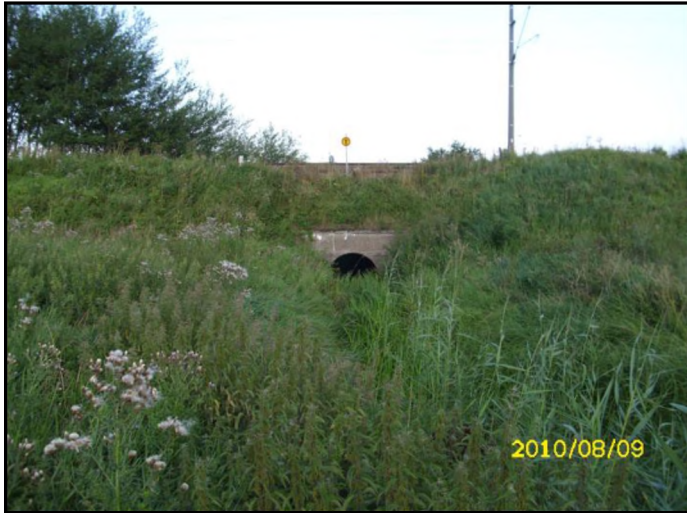
Nr.: 1844-014_001_go.JPG

Störfaktoren: Flutungsgefahr , Straßengraben offen mit Gewässer verbunden (in 1 oder mehr Richtungen). Gefahr, dass Otter diese Rinnen hochwandern und dann am Ende auf die Straße laufen.

Ungünstiges 'Länge zu Durchmesser'-Verhältnis , Turbulenzen oder Turbulenzengefahr nach Regen usw.

Bedeutung im Habitatverbund: sehr hoch
Verkehrsdichte: gering
Brückenindex: 0,118
Durchlass-Tauglichkeit: ungeeignet

Geschwindigkeitsbegrenzung	<input type="checkbox"/>	Bermen an Ufer anbinden	<input type="checkbox"/>
Trockenröhre einbringen	<input checked="" type="checkbox"/>	Wiesenzufahrten verlegen	<input type="checkbox"/>
		Komplexmaßnahmen notwendig	<input type="checkbox"/>
