# Einschätzung von Durchlass-Bauwerken und Gefährdung des Fischotters

Aufnahme Nummer: 1844-016

Aufnahme-Datum: 09.08.2010

Gewässername: k.A.  
Lage: Glashagen  
Straße: B 194  
Bundesstraße  
Todfunde: 0

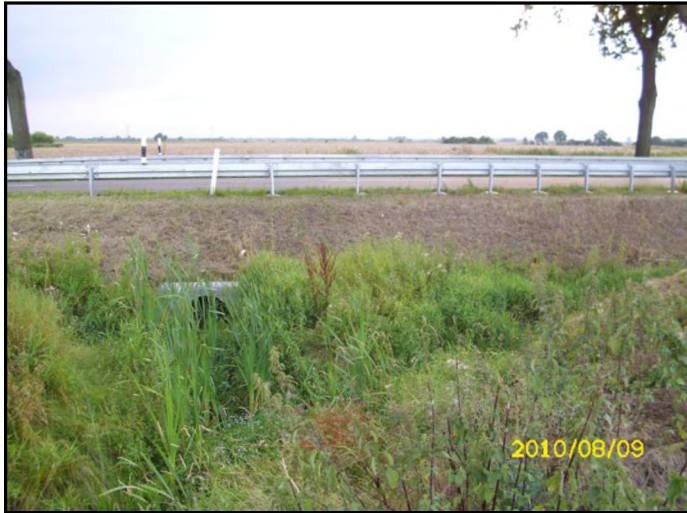
Nr.: 1844-016\_001\_go.JPG

Störfaktoren: Flutungsgefahr, Straßengraben offen mit Gewässer verbunden (in 1 oder mehr Richtungen). Gefahr, dass Otter diese Rinnen hochwandern und dann am Ende auf die Straße laufen.

Ungünstiges 'Länge zu Durchmesser'-Verhältnis

Bedeutung im Habitatverbund: gering  
Verkehrsdichte: hoch  
Brückenindex: 0,033  
Durchlass-Tauglichkeit: ungeeignet

Geschwindigkeitsbegrenzung	<input type="checkbox"/>	Bermen an Ufer anbinden	<input type="checkbox"/>
Trockenröhre einbringen	<input checked="" type="checkbox"/>	Wiesenzufahrten verlegen	<input type="checkbox"/>
		Komplexmaßnahmen notwendig	<input type="checkbox"/>
