Einschätzung von Durchlass-Bauwerken und Gefährdung des Fischotters

Aufnahme Nummer: 1844-017

Aufnahme-Datum: 09.08.2010

Gewässername: k.A.
Lage: Glashagen Bahn
Straße: k.A.
Gleisanlage
Todfunde: 0

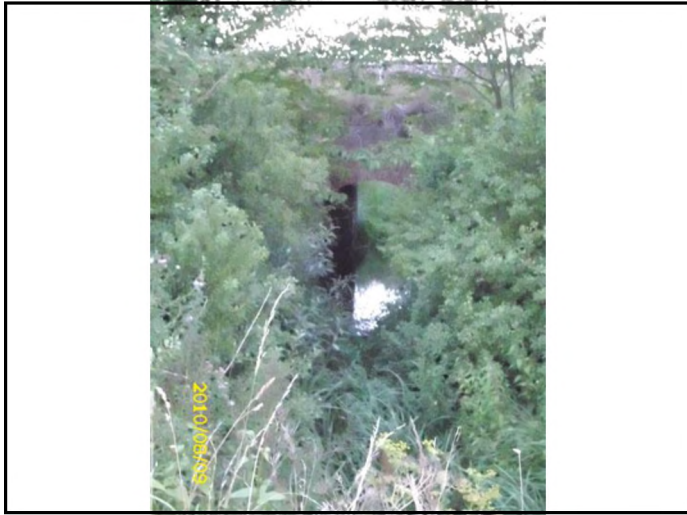
Nr.: 1844-017_001_go.JPG

Störfaktoren: Ungünstiges 'Länge zu Durchmesser'-Verhältnis , Bermen fehlen

Uferlinie verengt oder wird vom Bauwerk unterbrochen

Bedeutung im Habitatverbund: gering
Verkehrsdichte: gering
Brückenindex: 0,249
Durchlass-Tauglichkeit: ungeeignet
