# Einschätzung von Durchlass-Bauwerken und Gefährdung des Fischotters

Aufnahme Nummer: 1844-018

Aufnahme-Datum: 10.08.2010

Gewässername: k.A.  
Lage: nördl Glashagen Wald s  
Straße: B 194  
Bundesstraße  
Todfunde: 0

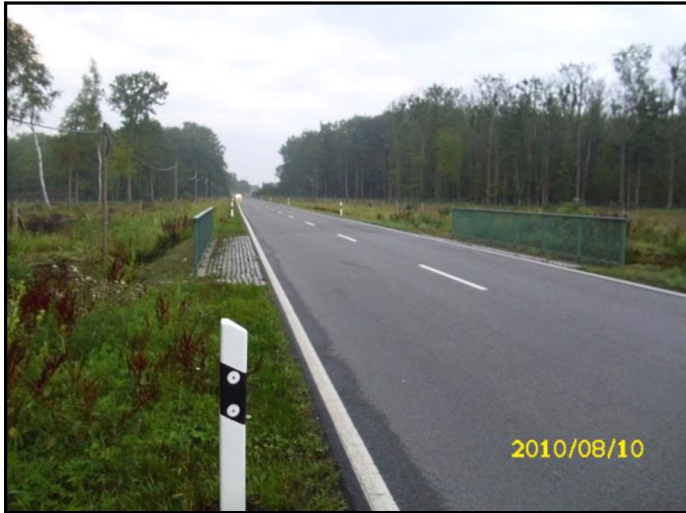
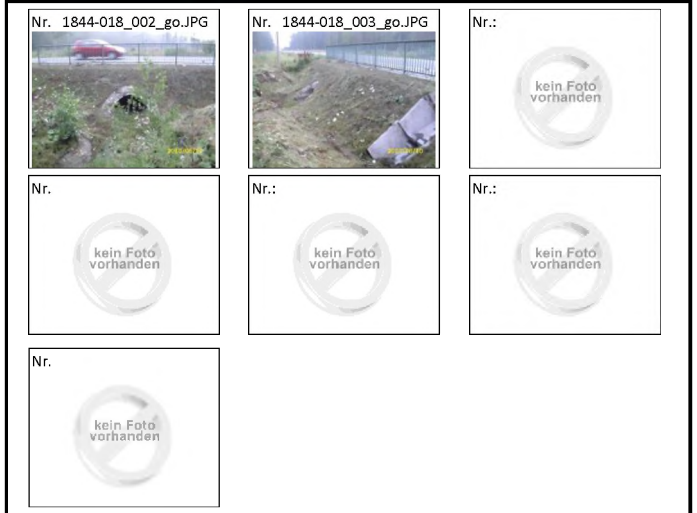
Nr.: 1844-018\_001\_go.JPG

Störfaktoren: Straßengraben offen mit Gewässer verbunden (in 1 oder mehr Richtungen). Gefahr, dass Otter diese Rinnen hochwandern und dann am Ende auf die Straße laufen. , Ungünstiges 'Länge zu Durchmesser'-Verhältnis

Bedeutung im Habitatverbund: sehr hoch  
Verkehrsdichte: hoch  
Brückenindex: 0,155  
Durchlass-Tauglichkeit: ungeeignet

**Priorität Festlegung: oberste Priorität**
