# Einschätzung von Durchlass-Bauwerken und Gefährdung des Fischotters

Aufnahme Nummer: 1844-019

Aufnahme-Datum: 10.08.2010

Gewässername: Streifenbruchgraben  
Lage: nördl Glashagen Wald m  
Straße: B 194  
Bundesstraße  
Todfunde: 0

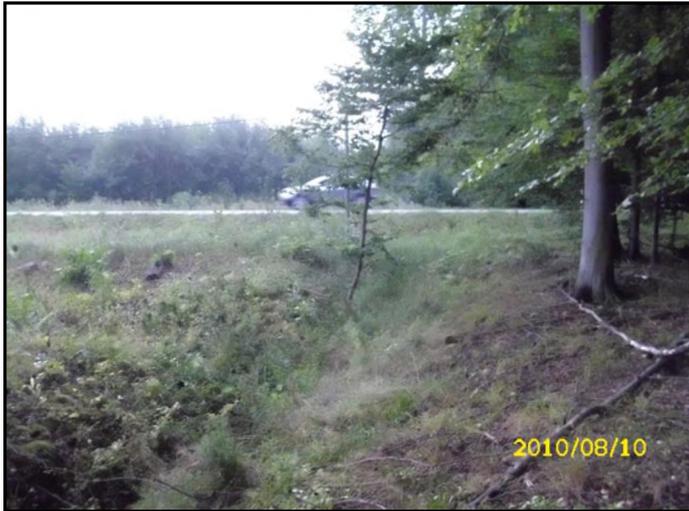
Nr.: 1844-019\_001\_go.JPG

Laut WRRK-Karte ist hier das Hauptgewässer. Vielleicht ist es verrohrt? Auch ein Durchlass-Pfosten fehlt am Wegesrand.

Geschwindigkeitsbegrenzung	<input type="checkbox"/>	Bermen an Ufer anbinden	<input type="checkbox"/>
Trockenröhre einbringen	<input checked="" type="checkbox"/>	Wiesenzufahrten verlegen	<input type="checkbox"/>
		Komplexmaßnahmen notwendig	<input type="checkbox"/>
