Einschätzung von Durchlass-Bauwerken und Gefährdung des Fischotters

Aufnahme Nummer: 1844-020

Aufnahme-Datum: 10.08.2010

Gewässername: k.A.
Lage: nördl Glashagen Wald n
Straße: B 194
Bundesstraße
Todfunde: 0

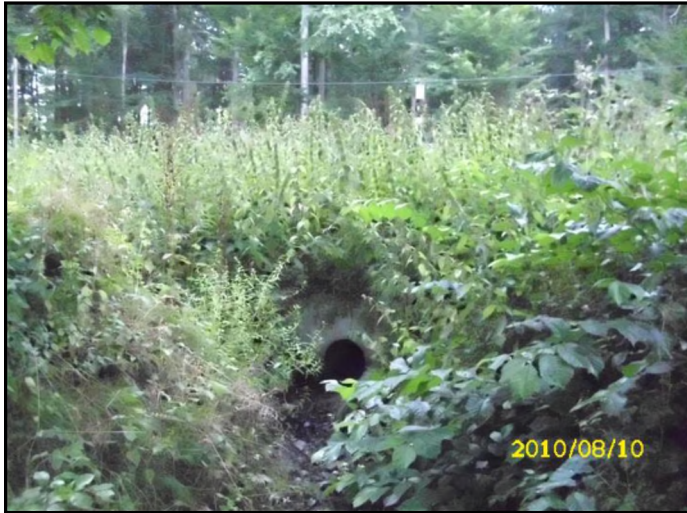
Nr.: 1844-020_001_go.JPG

Störfaktoren: Flutungsgefahr, Straßengraben offen mit Gewässer verbunden (in 1 oder mehr Richtungen). Gefahr, dass Otter diese Rinnen hochwandern und dann am Ende auf die Straße laufen.

Ungünstiges 'Länge zu Durchmesser'-Verhältnis

Bedeutung im Habitatverbund: sehr hoch
Verkehrsdichte: hoch
Brückenindex: 0,011
Durchlass-Tauglichkeit: ungeeignet

Geschwindigkeitsbegrenzung	<input type="checkbox"/>	Bermen an Ufer anbinden	<input type="checkbox"/>
Trockenröhre einbringen	<input checked="" type="checkbox"/>	Wiesenzufahrten verlegen	<input type="checkbox"/>
		Komplexmaßnahmen notwendig	<input type="checkbox"/>
