Einschätzung von Durchlass-Bauwerken und Gefährdung des Fischotters

Aufnahme Nummer: 1844-021 Aufnahme-Datum: 10.08.2010

Gewässername: k.A.
Lage: nördl Glashagen im Wald Bahn
Straße: k.A.
Gleisanlage
Todfunde: 0

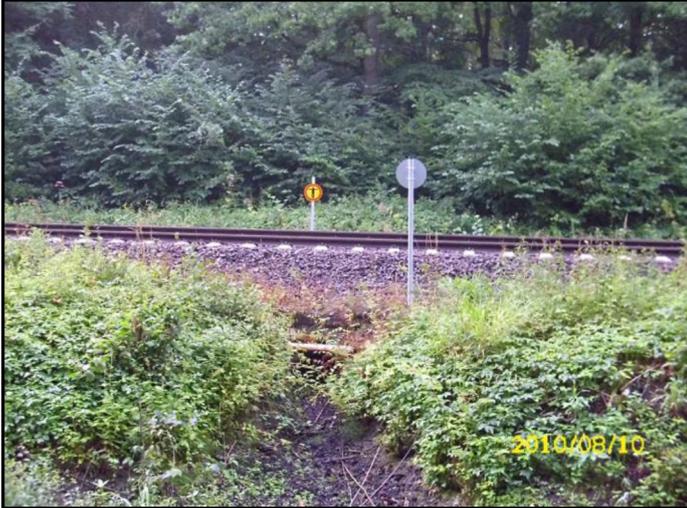
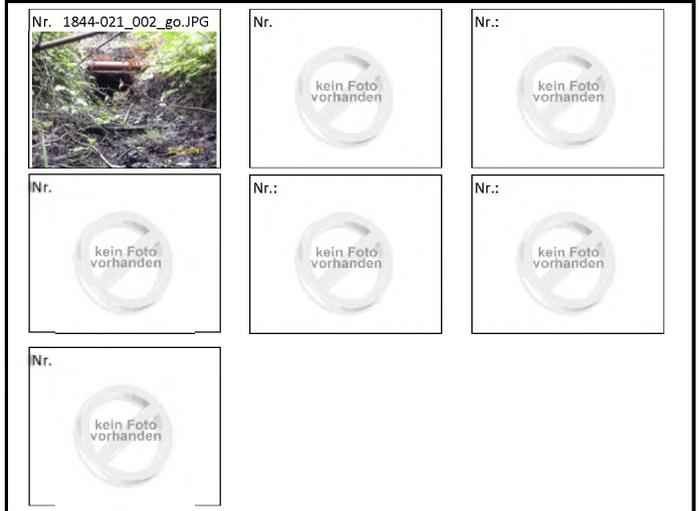
Nr.: 1844-021_001_go.JPG

Störfaktoren: Flutungsgefahr , Straßengraben offen mit Gewässer verbunden (in 1 oder mehr Richtungen). Gefahr, dass Otter diese Rinnen hochwandern und dann am Ende auf die Straße laufen.

Ungünstiges 'Länge zu Durchmesser'-Verhältnis , Knick im Gewässerverlauf. Gefahr, dass Otter den kürzesten Weg wählen

Bedeutung im Habitatverbund: sehr hoch
Verkehrsdichte: gering
Brückenindex: 0,05
Durchlass-Tauglichkeit: ungeeignet

Geschwindigkeitsbegrenzung	<input type="checkbox"/>	Bermen an Ufer anbinden	<input type="checkbox"/>
Trockenröhre einbringen	<input checked="" type="checkbox"/>	Wiesenzufahrten verlegen	<input type="checkbox"/>
		Komplexmaßnahmen notwendig	<input type="checkbox"/>
