# Einschätzung von Durchlass-Bauwerken und Gefährdung des Fischotters

Aufnahme Nummer: 1844-022 Aufnahme-Datum: 10.08.2010

Gewässername: Barhegraben  
Lage: Abtshagen Windebrak  
Straße: L 222  
Landesstraße  
Todfunde: 0

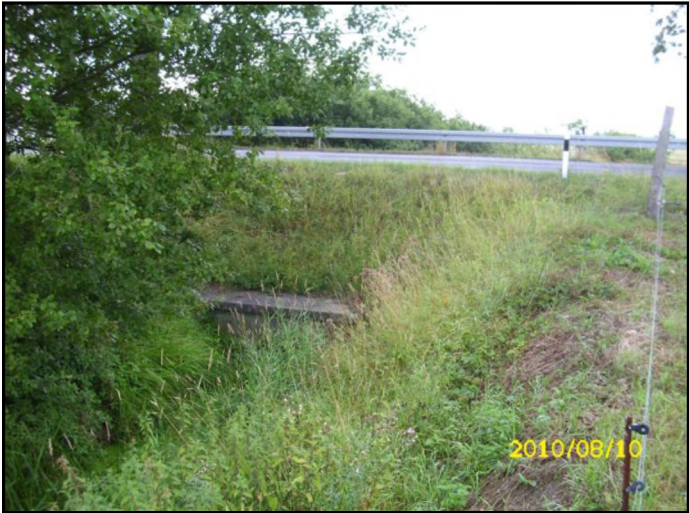
Nr.: 1844-022\_001\_go.JPG

Wasser faulend.
