Einschätzung von Durchlass-Bauwerken und Gefährdung des Fischotters

Aufnahme Nummer: 1844-023

Aufnahme-Datum: 10.08.2010

Gewässername: Barthe Graben
Lage: nördl Wittenhagen Waldrand
Straße: k.A.
sonstige Straße
Todfunde: 0

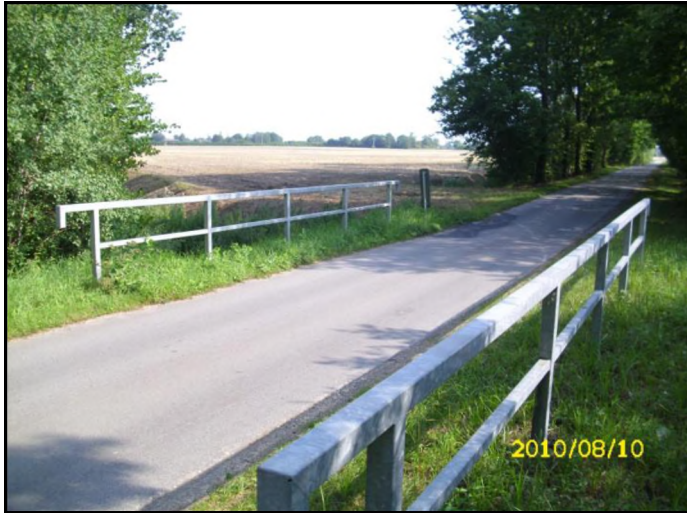
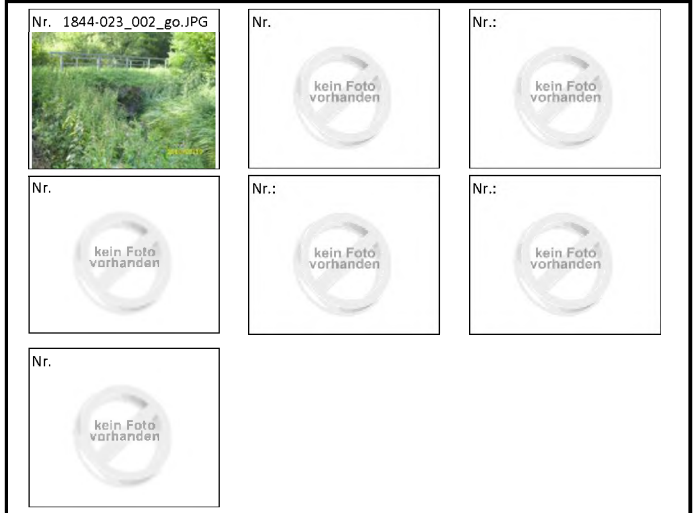
Nr.: 1844-023_001_go.JPG

Störfaktoren: Flutungsgefahr, Straßengraben offen mit Gewässer verbunden (in 1 oder mehr Richtungen). Gefahr, dass Otter diese Rinnen hochwandern und dann am Ende auf die Straße laufen.

Böschung ungünstig für wandernde Tiere (zum Gewässer steiler und tiefer als Böschung zur Straße). , Ungünstiges 'Länge zu Durchmesser'-Verhältnis

Bedeutung im Habitatverbund: mittel
Verkehrsdichte: mittel
Brückenindex: 0,028
Durchlass-Tauglichkeit: ungeeignet

Geschwindigkeitsbegrenzung	<input type="checkbox"/>	Bermen an Ufer anbinden	<input type="checkbox"/>
Trockenröhre einbringen	<input checked="" type="checkbox"/>	Wiesenzufahrten verlegen	<input type="checkbox"/>
		Komplexmaßnahmen notwendig	<input type="checkbox"/>
