Einschätzung von Durchlass-Bauwerken und Gefährdung des Fischotters

Aufnahme Nummer: 1844-025

Aufnahme-Datum: 10.08.2010

Gewässername: k.A.
Lage: weit nördl Wittenhagen Bahn
Straße: k.A.
Gleisanlage
Todfunde: 0

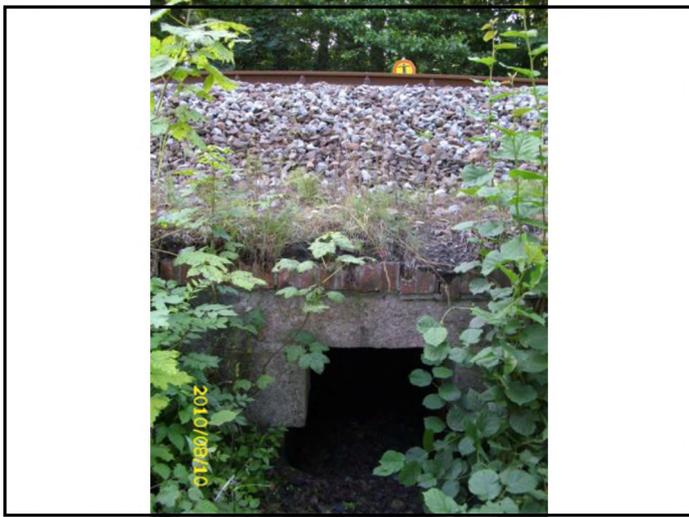
Nr.: 1844-025_001_go.JPG

Störfaktoren: Flutungsgefahr, Straßengraben offen mit Gewässer verbunden (in 1 oder mehr Richtungen). Gefahr, dass Otter diese Rinnen hochwandern und dann am Ende auf die Straße laufen.

Ungünstiges 'Länge zu Durchmesser'-Verhältnis

Bedeutung im Habitatverbund: gering
Verkehrsdichte: gering
Brückenindex: 0,064
Durchlass-Tauglichkeit: ungeeignet

| Kastendurchlass/Maul eins. Berme | <input checked="" type="checkbox"/> | Markierstruktur Podest | <input type="checkbox"/> |
