Einschätzung von Durchlass-Bauwerken und Gefährdung des Fischotters

Aufnahme Nummer: 1844-026 Aufnahme-Datum: 10.08.2010

Gewässername: Beek
Lage: Stoltenhagen
Straße: k.A.
sonstige Straße
Todfunde: 0

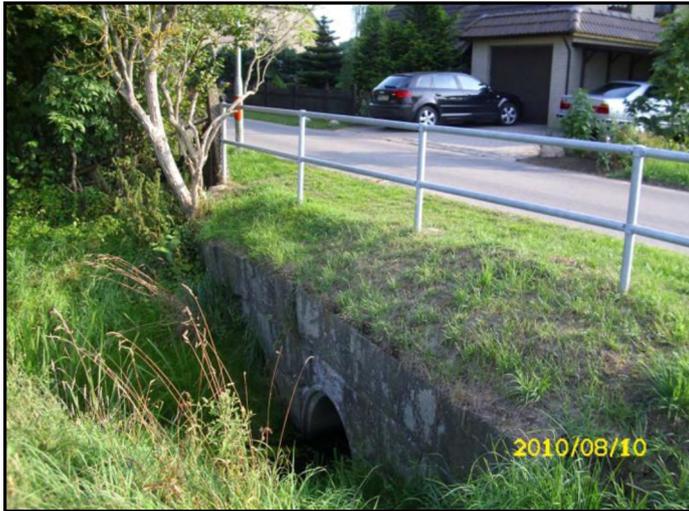
Nr.: 1844-026_001_go.JPG

Störfaktoren: Flutungsgefahr , Straßengraben offen mit Gewässer verbunden (in 1 oder mehr Richtungen). Gefahr, dass Otter diese Rinnen hochwandern und dann am Ende auf die Straße laufen.

Böschung ungünstig für wandernde Tiere (zum Gewässer steiler und tiefer als Böschung zur Straße). , Ungünstiges 'Länge zu Durchmesser'-Verhältnis

Bedeutung im Habitatverbund: mittel
Verkehrsdichte: mittel
Brückenindex: 0,088
Durchlass-Tauglichkeit: ungeeignet

Geschwindigkeitsbegrenzung	<input type="checkbox"/>	Bermen an Ufer anbinden	<input type="checkbox"/>
Trockenröhre einbringen	<input checked="" type="checkbox"/>	Wiesenzufahrten verlegen	<input type="checkbox"/>
		Komplexmaßnahmen notwendig	<input type="checkbox"/>
