# Einschätzung von Durchlass-Bauwerken und Gefährdung des Fischotters

Aufnahme Nummer: 1844-027 Aufnahme-Datum: 10.08.2010

Gewässername: Trebel  
Lage: Klein Lehmhagen  
Straße: k.A.  
sonstige Straße  
Todfunde: 0

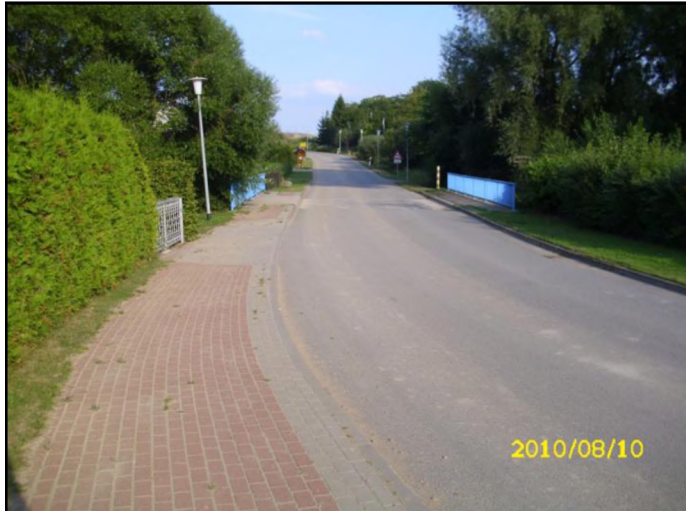
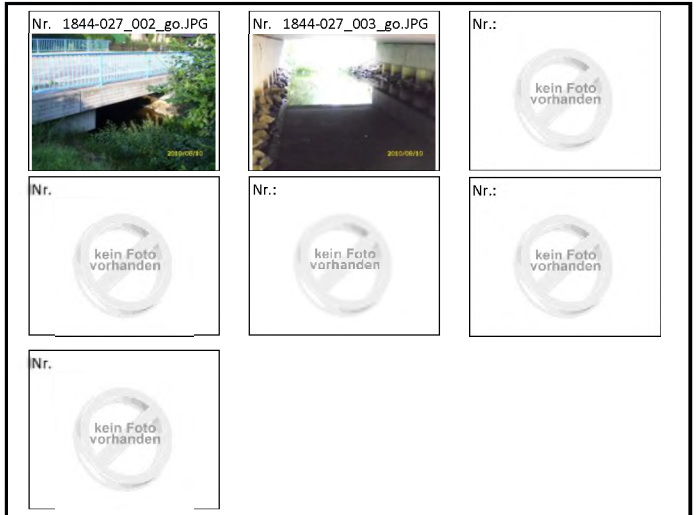
Nr.: 1844-027\_001\_go.JPG

Störfaktoren: Bermen zu klein  
Uferlinie verengt oder wird vom Bauwerk unterbrochen

Bedeutung im Habitatverbund: sehr hoch  
Verkehrsdichte: mittel  
Brückenindex: 0,5  
Durchlass-Tauglichkeit: bedingt geeignet
