# Einschätzung von Durchlass-Bauwerken und Gefährdung des Fischotters

Aufnahme Nummer: 1844-028

Aufnahme-Datum: 10.08.2010

Gewässername: k.A.  
Lage: Grimmen Stadtwald  
Straße: L 30  
Landesstraße  
Totfunde: 0

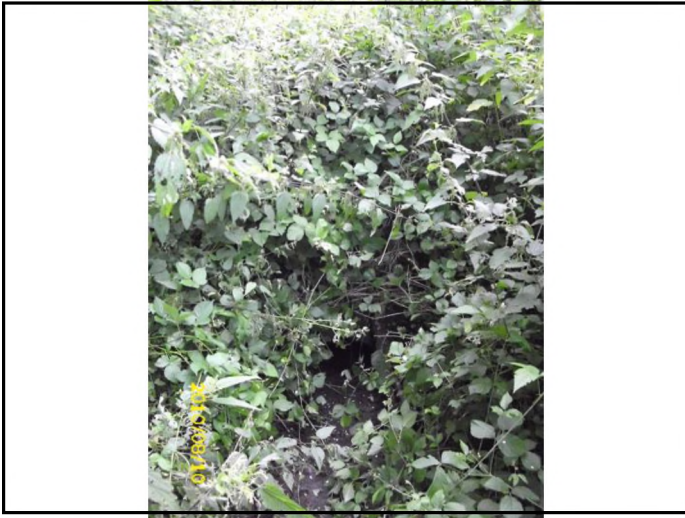
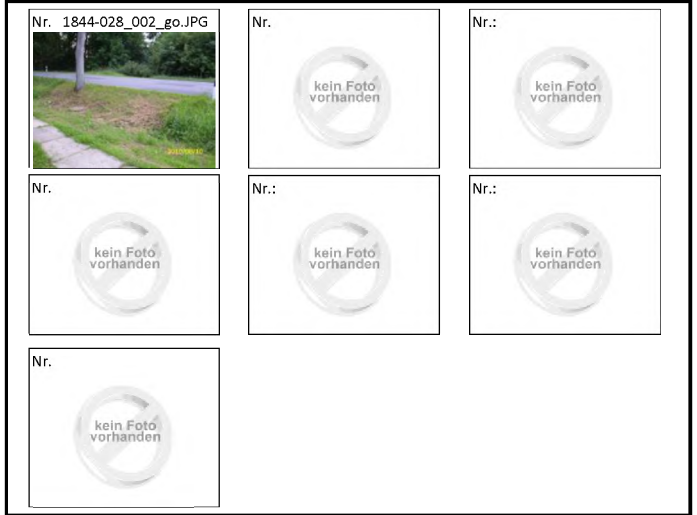
Nr.: 1844-028\_001\_go.JPG

Störfaktoren: Verrohrt , Böschung ungünstig für wandernde Tiere (zum Gewässer steiler und tiefer als Böschung zur Straße). ,  
Ungünstiges 'Länge zu Durchmesser'-Verhältnis

Bedeutung im Habitatverbund: gering  
Verkehrsdichte: hoch  
Brückenindex: 0  
Durchlass-Tauglichkeit: ungeeignet

Gewässer quert etwas schräg.

Geschwindigkeitsbegrenzung	<input type="checkbox"/>	Bermen an Ufer anbinden	<input type="checkbox"/>
Trockenröhre einbringen	<input checked="" type="checkbox"/>	Wiesenzufahrten verlegen	<input type="checkbox"/>
		Komplexmaßnahmen notwendig	<input type="checkbox"/>
