Einschätzung von Durchlass-Bauwerken und Gefährdung des Fischotters

Aufnahme Nummer: 1844-029 Aufnahme-Datum: 10.08.2010

Gewässername: k.A.
Lage: Bartmannshagen
Straße: L 30
Landesstraße
Totfunde: 0

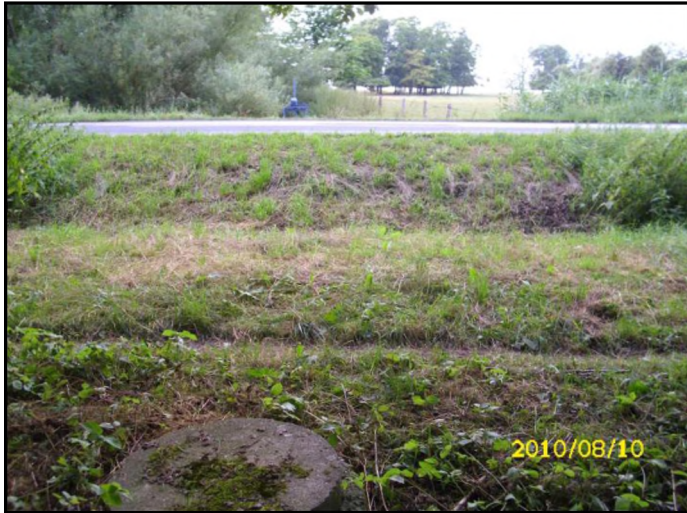
Nr.: 1844-029_001_go.JPG

Störfaktoren: Wehr/Stau , Verrohrt

Böschung ungünstig für wandernde Tiere (zum Gewässer steiler und tiefer als Böschung zur Straße). , Zufahrt Wiese/Feld, der Otter aus dem Wasser und damit auf die Böschung und dichter an die Straße führt.

sonstige Störfaktoren: Straßengraben offen mit Gewässer verbunden (in 1 oder mehr Richtungen). Gefahr, dass Otter diese Rinnen hochwandern und dann am Ende auf die Straße laufen.

Bedeutung im Habitatverbund: sehr hoch
Verkehrsdichte: hoch
Brückenindex: 0
Durchlass-Tauglichkeit: ungeeignet

Trennung Wehr Durchlass	<input checked="" type="checkbox"/>	keine notwendig	<input type="checkbox"/>
Installation oberhalb Wehr	<input type="checkbox"/>	Markierstruktur Steinsch	<input type="checkbox"/>
Installation unterhalb Wehr	<input type="checkbox"/>	Markierstruktur Ufersubstrat	<input type="checkbox"/>
Entfernung Rechen	<input type="checkbox"/>	Markierstruktur Laufbohle fest	<input type="checkbox"/>
Entfernung sonstige Hindernisse	<input type="checkbox"/>	Markierstruktur Laufbohle schwimmend	<input type="checkbox"/>
Kastendurchlass/Maul eins. Berme	<input type="checkbox"/>	Markierstruktur Podest	<input type="checkbox"/>
Kastendurchlass/Maul beids. Berme	<input checked="" type="checkbox"/>	Verrohrung öffnen	<input type="checkbox"/>
Markierstruktur einseitig	<input type="checkbox"/>	Leit-/Schutzzäune notwendig	<input type="checkbox"/>
Markierstruktur beidseitig	<input type="checkbox"/>	Leitstrukturen/ -senken einrichten	<input checked="" type="checkbox"/>

Geschwindigkeitsbegrenzung	<input type="checkbox"/>	Bermen an Ufer anbinden	<input type="checkbox"/>
Trockenröhre einbringen	<input checked="" type="checkbox"/>	Wiesenzufahrten verlegen	<input type="checkbox"/>
		Komplexmaßnahmen notwendig	<input type="checkbox"/>
