Einschätzung von Durchlass-Bauwerken und Gefährdung des Fischotters

Aufnahme Nummer: 1844-030

Aufnahme-Datum: 10.08.2010

Gewässername: k.A.
Lage: Nördl. Bartmannshagen
Straße: L 30
Landesstraße
Totfunde: 0

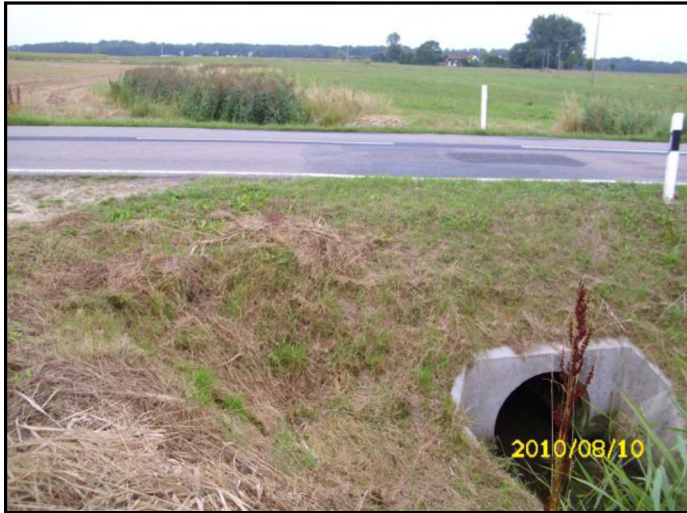
Nr.: 1844-030_001_go.JPG

Störfaktoren: Flutungsgefahr, Böschung ungünstig für wandernde Tiere (zum Gewässer steiler und tiefer als Böschung zur Straße).

Ungünstiges 'Länge zu Durchmesser'-Verhältnis

Bedeutung im Habitatverbund: gering
Verkehrsdichte: hoch
Brückenindex: 0,058
Durchlass-Tauglichkeit: ungeeignet

Geschwindigkeitsbegrenzung	<input type="checkbox"/>	Bermen an Ufer anbinden	<input type="checkbox"/>
Trockenröhre einbringen	<input checked="" type="checkbox"/>	Wiesenzufahrten verlegen	<input type="checkbox"/>
		Komplexmaßnahmen notwendig	<input type="checkbox"/>
