Einschätzung von Durchlass-Bauwerken und Gefährdung des Fischotters

Aufnahme Nummer: 1844-032

Aufnahme-Datum: 16.08.2010

Gewässername: k.A.
Lage: nördl. Prützmannshagen
Straße: B 96
Bundesstraße
Todfunde: 0

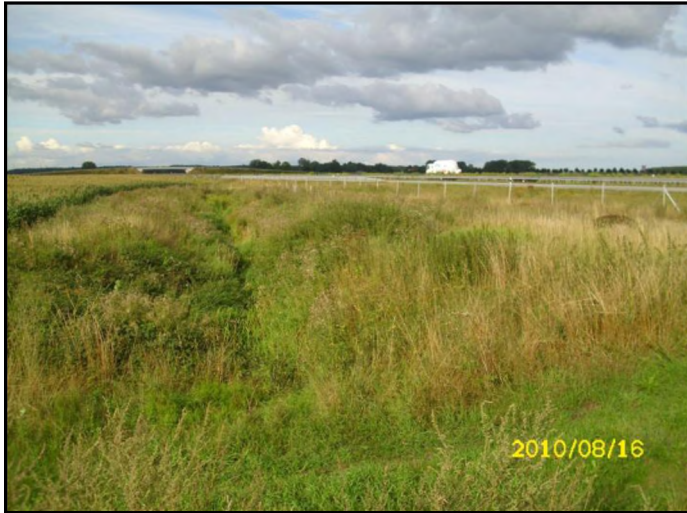
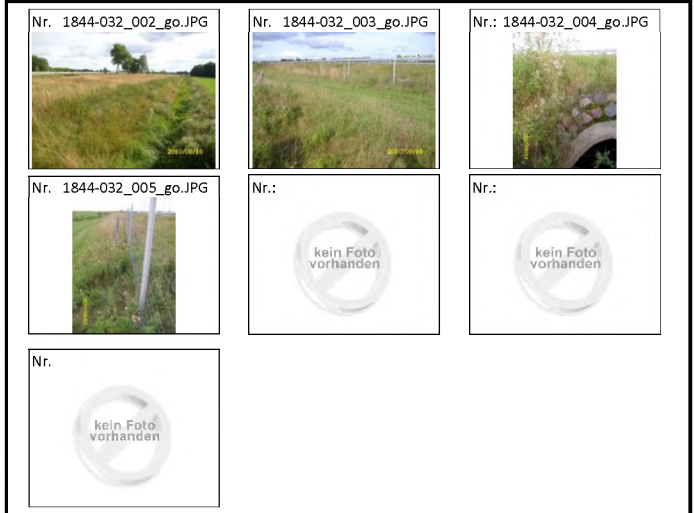
Nr.: 1844-032_001_go.JPG

Störfaktoren: Flutungsgefahr , Böschung ungünstig für wandernde Tiere (zum Gewässer steiler und tiefer als Böschung zur Straße) , Ungünstiges 'Länge zu Durchmesser'-Verhältnis

Knick im Gewässerverlauf. Gefahr, dass Otter den kürzesten Weg wählen , Parallelweg, der Otter aus dem Wasser und damit auf die Böschung und dichter an die Straße führt.

Bedeutung im Habitatverbund: mittel
Verkehrsdichte: hoch
Brückenindex: 0,027
Durchlass-Tauglichkeit: ungeeignet

Geschwindigkeitsbegrenzung	<input type="checkbox"/>	Bermen an Ufer anbinden	<input type="checkbox"/>
Trockenröhre einbringen	<input checked="" type="checkbox"/>	Wiesenzufahrten verlegen	<input type="checkbox"/>
		Komplexmaßnahmen notwendig	<input type="checkbox"/>
