Einschätzung von Durchlass-Bauwerken und Gefährdung des Fischotters

Aufnahme Nummer: 1844-035

Aufnahme-Datum: 16.08.2010

Gewässername: k.A.
Lage: nördl. Prützmannshagen
Straße: B 96
Bundesstraße
Totfunde: 0

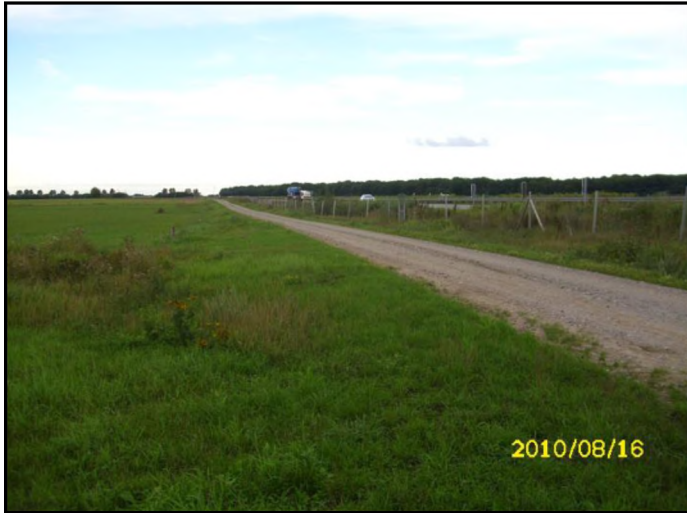
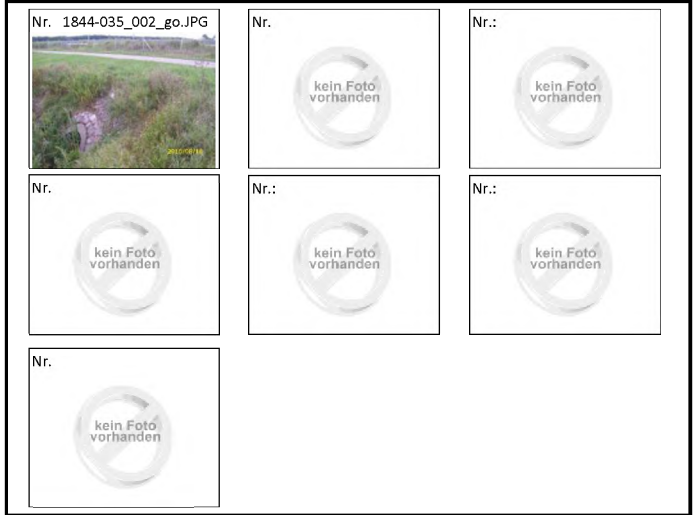
Nr.: 1844-035_001_go.JPG

Störfaktoren: Flutungsgefahr , Böschung ungünstig für wandernde Tiere (zum Gewässer steiler und tiefer als Böschung zur Straße).

Ungünstiges 'Länge zu Durchmesser'-Verhältnis , Parallelweg, der Otter aus dem Wasser und damit auf die Böschung und dichter an die Straße führt.

Bedeutung im Habitatverbund: mittel
Verkehrsdichte: hoch
Brückenindex: 0,03
Durchlass-Tauglichkeit: ungeeignet

Geschwindigkeitsbegrenzung	<input type="checkbox"/>	Bermen an Ufer anbinden	<input type="checkbox"/>
Trockenröhre einbringen	<input checked="" type="checkbox"/>	Wiesenzufahrten verlegen	<input type="checkbox"/>
		Komplexmaßnahmen notwendig	<input type="checkbox"/>
