Einschätzung von Durchlass-Bauwerken und Gefährdung des Fischotters

Aufnahme Nummer: 1844-036

Aufnahme-Datum: 16.08.2010

Gewässername: Rienegraben
Lage: nördl. Bremerhagen
Straße: L 30
Landesstraße
Totfunde: 0

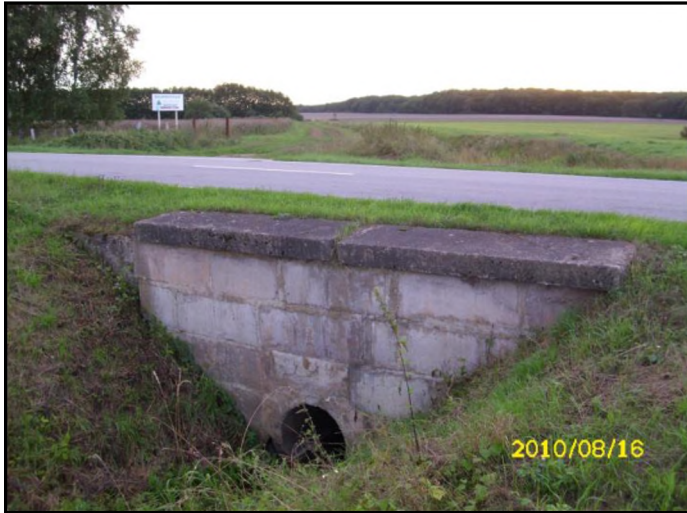
Nr.: 1844-036_001_go.JPG

Störfaktoren: Flutungsgefahr, Böschung ungünstig für wandernde Tiere (zum Gewässer steiler und tiefer als Böschung zur Straße).

Ungünstiges 'Länge zu Durchmesser'-Verhältnis

Bedeutung im Habitatverbund: sehr hoch
Verkehrsdichte: mittel
Brückenindex: 0,08
Durchlass-Tauglichkeit: ungeeignet

Geschwindigkeitsbegrenzung	<input type="checkbox"/>	Bermen an Ufer anbinden	<input type="checkbox"/>
Trockenröhre einbringen	<input checked="" type="checkbox"/>	Wiesenzufahrten verlegen	<input type="checkbox"/>
		Komplexmaßnahmen notwendig	<input type="checkbox"/>
