Einschätzung von Durchlass-Bauwerken und Gefährdung des Fischotters

Aufnahme Nummer: 1844-037

Aufnahme-Datum: 17.08.2010

Gewässername: Beek
Lage: Kakernehl
Straße: K 16
Kreisstraße
Todfunde: 0

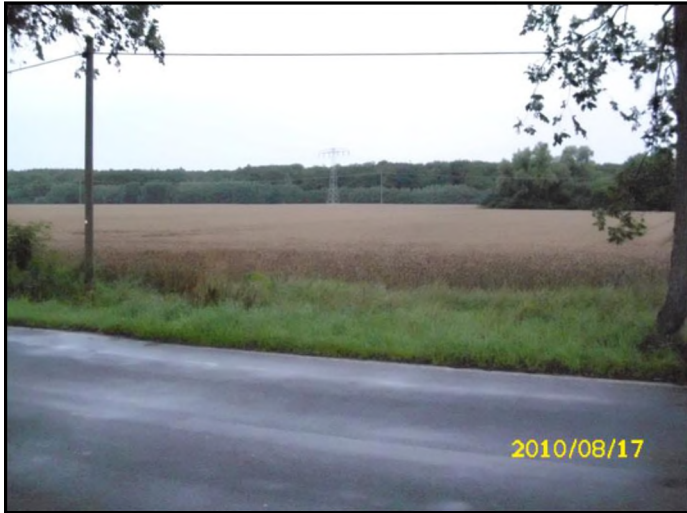
Nr.: 1844-037_001_go.JPG

Störfaktoren: Verrohrt, Böschung ungünstig für wandernde Tiere (zum Gewässer steiler und tiefer als Böschung zur Straße).

Bedeutung im Habitatverbund: gering
Verkehrsdichte: mittel
Brückenindex: 0
Durchlass-Tauglichkeit: ungeeignet

Geschwindigkeitsbegrenzung	<input type="checkbox"/>	Bermen an Ufer anbinden	<input type="checkbox"/>
Trockenröhre einbringen	<input checked="" type="checkbox"/>	Wiesenzufahrten verlegen	<input type="checkbox"/>
		Komplexmaßnahmen notwendig	<input type="checkbox"/>
