Einschätzung von Durchlass-Bauwerken und Gefährdung des Fischotters

Aufnahme Nummer: 1845-002

Aufnahme-Datum: 16.12.2009

Gewässername: k.A.
Lage: Jarmshagen Hof II
Straße: K 4
Kreisstraße
Todfunde: 0

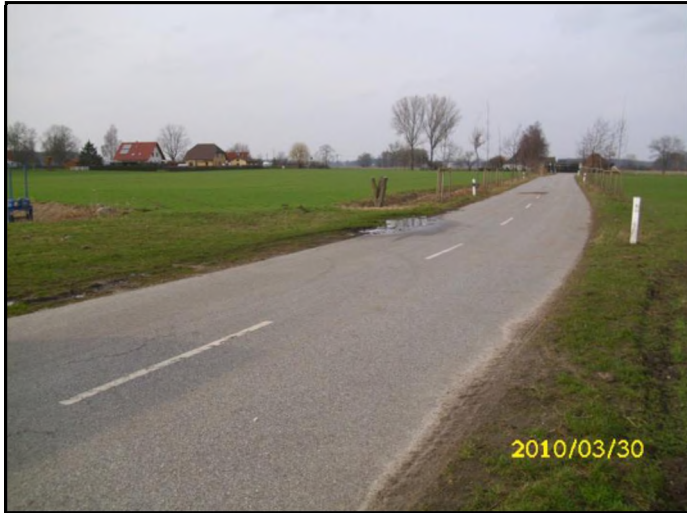
Nr.: 1845-002_001_go.JPG

Störfaktoren: Böschung ungünstig für wandernde Tiere (zum Gewässer steiler und tiefer als Böschung zur Straße).

Durchlass vollständig geflutet?

Bedeutung im Habitatverbund: mittel
Verkehrsdichte: mittel
Brückenindex: 0
Durchlass-Tauglichkeit: ungeeignet

Geschwindigkeitsbegrenzung	<input type="checkbox"/>	Bermen an Ufer anbinden	<input type="checkbox"/>
Trockenröhre einbringen	<input checked="" type="checkbox"/>	Wiesenzufahrten verlegen	<input type="checkbox"/>
		Komplexmaßnahmen notwendig	<input type="checkbox"/>
