Einschätzung von Durchlass-Bauwerken und Gefährdung des Fischotters

Aufnahme Nummer: 1845-004

Aufnahme-Datum: 16.12.2009

Gewässername: k.A.
Lage: N Steffenshagen
Straße: K 5
Kreisstraße
Todfunde: 0

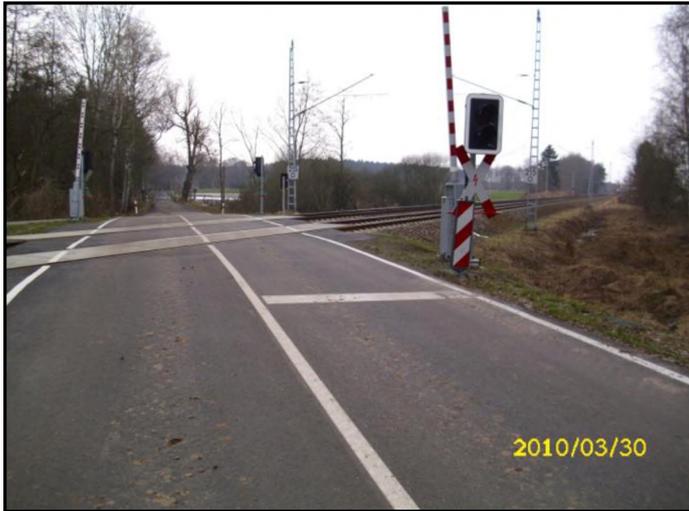
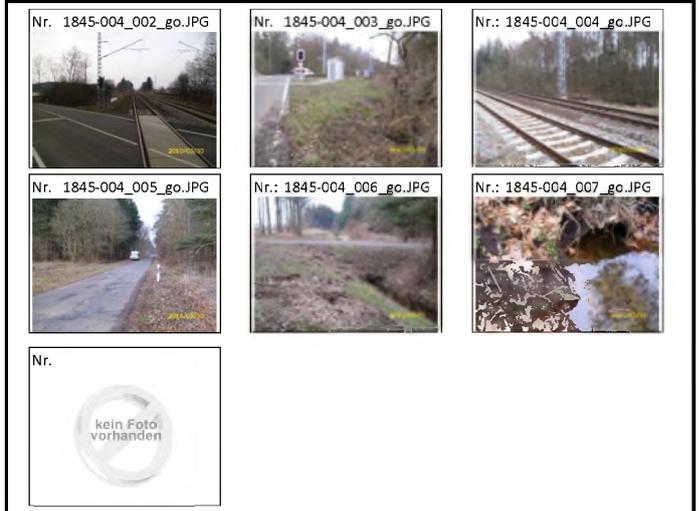
Nr.: 1845-004_001_go.JPG

Störfaktoren: Ungünstiges 'Länge zu Durchmesser'-Verhältnis

Bedeutung im Habitatverbund: sehr hoch
Verkehrsdichte: mittel
Brückenindex: 0,008
Durchlass-Tauglichkeit: ungeeignet

Direkt oberhalb der Brücke links gibt es eine als Versteck genutzte Drainage. Hier fanden sich sehr viele Spuren, auch von Jungtieren. Biotopverbund hoch, weil der Bereich über nasse Waldflächen und Gräben an 3 verschiedene Systeme angeschlossen ist.

Geschwindigkeitsbegrenzung	<input type="checkbox"/>	Bermen an Ufer anbinden	<input type="checkbox"/>
Trockenröhre einbringen	<input checked="" type="checkbox"/>	Wiesenzufahrten verlegen	<input type="checkbox"/>
		Komplexmaßnahmen notwendig	<input type="checkbox"/>
