Einschätzung von Durchlass-Bauwerken und Gefährdung des Fischotters

Aufnahme Nummer: 1845-006

Aufnahme-Datum: 16.08.2010

Gewässername: k.A.
Lage: Willershusen
Straße: K 20
Kreisstraße
Todfunde: 0

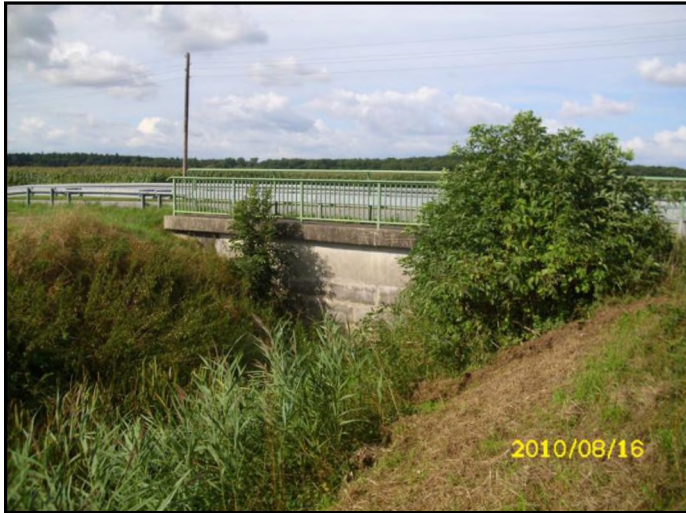
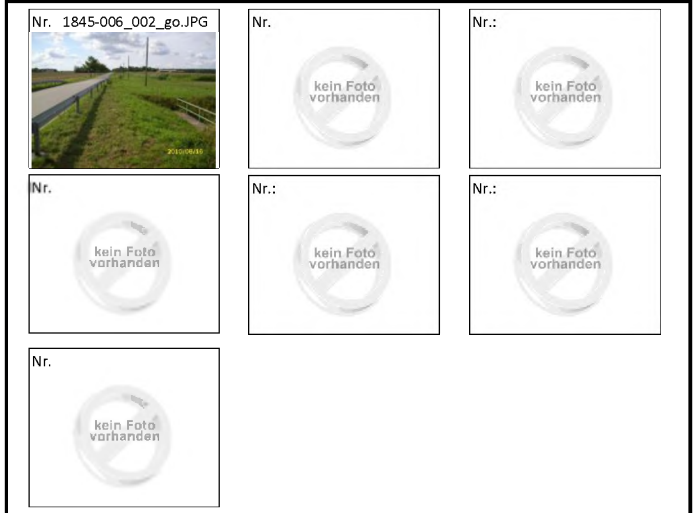
Nr.: 1845-006_001_go.JPG

Störfaktoren: Durchlass vollständig geflutet , Böschung ungünstig für wandernde Tiere (zum Gewässer steiler und tiefer als Böschung zur Straße).

Ungünstiges 'Länge zu Durchmesser'-Verhältnis , Zufahrt Wiese/Feld, der Otter aus dem Wasser und damit auf die Böschung und dichter an die Straße führt.

Bedeutung im Habitatverbund: sehr hoch
Verkehrsdichte: mittel
Brückenindex: 0
Durchlass-Tauglichkeit: ungeeignet

Geschwindigkeitsbegrenzung	<input type="checkbox"/>	Bermen an Ufer anbinden	<input type="checkbox"/>
Trockenröhre einbringen	<input checked="" type="checkbox"/>	Wiesenzufahrten verlegen	<input type="checkbox"/>
		Komplexmaßnahmen notwendig	<input type="checkbox"/>
