Einschätzung von Durchlass-Bauwerken und Gefährdung des Fischotters

Aufnahme Nummer: 1845-008

Aufnahme-Datum: 16.08.2010

Gewässername: k.A.
Lage: Gehrkerscher Hof
Straße: L 30
Landesstraße
Totfunde: 0

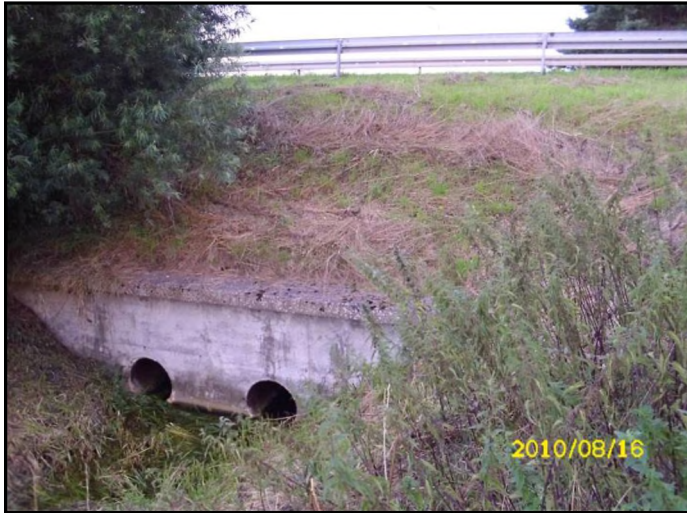
Nr.: 1845-008_001_go.JPG

Störfaktoren: Flutungsgefahr, Böschung ungünstig für wandernde Tiere (zum Gewässer steiler und tiefer als Böschung zur Straße).

Ungünstiges 'Länge zu Durchmesser'-Verhältnis

Bedeutung im Habitatverbund: sehr hoch
Verkehrsdichte: mittel
Brückenindex: 0,013
Durchlass-Tauglichkeit: ungeeignet

Kleiner Sohlsturz hindert Fischwanderung.

Geschwindigkeitsbegrenzung	<input type="checkbox"/>	Bermen an Ufer anbinden	<input type="checkbox"/>
Trockenröhre einbringen	<input checked="" type="checkbox"/>	Wiesenzufahrten verlegen	<input type="checkbox"/>
		Komplexmaßnahmen notwendig	<input type="checkbox"/>
