Einschätzung von Durchlass-Bauwerken und Gefährdung des Fischotters

Aufnahme Nummer: 1845-009

Aufnahme-Datum: 16.08.2010

Gewässername: k.A.
Lage: Gehrkerscher Hof B96
Straße: B 96
Bundesstraße
Totfunde: 0

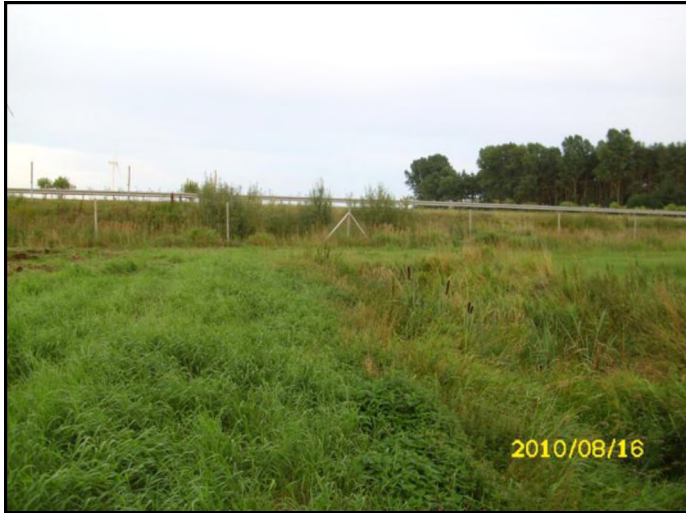
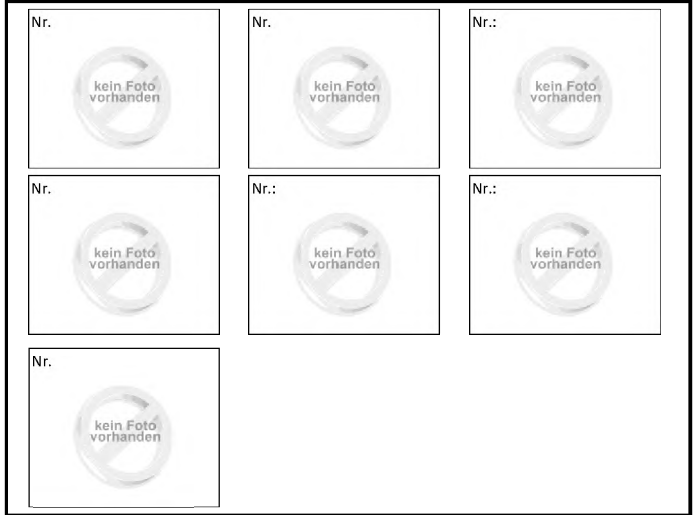
Nr.: 1845-009_001_go.JPG

Störfaktoren: Flutungsgefahr, Böschung ungünstig für wandernde Tiere (zum Gewässer steiler und tiefer als Böschung zur Straße).

Ungünstiges 'Länge zu Durchmesser'-Verhältnis

Bedeutung im Habitatverbund: sehr hoch
Verkehrsdichte: hoch
Brückenindex: 0,04
Durchlass-Tauglichkeit: ungeeignet

Geschwindigkeitsbegrenzung	<input type="checkbox"/>	Bermen an Ufer anbinden	<input type="checkbox"/>
Trockenröhre einbringen	<input checked="" type="checkbox"/>	Wiesenzufahrten verlegen	<input type="checkbox"/>
		Komplexmaßnahmen notwendig	<input type="checkbox"/>
