Einschätzung von Durchlass-Bauwerken und Gefährdung des Fischotters

Aufnahme Nummer: 1845-010

Aufnahme-Datum: 16.08.2010

Gewässername: Rienegraben
Lage: nördl. Bremerhagen B96
Straße: B 96
Bundesstraße
Totfunde: 0

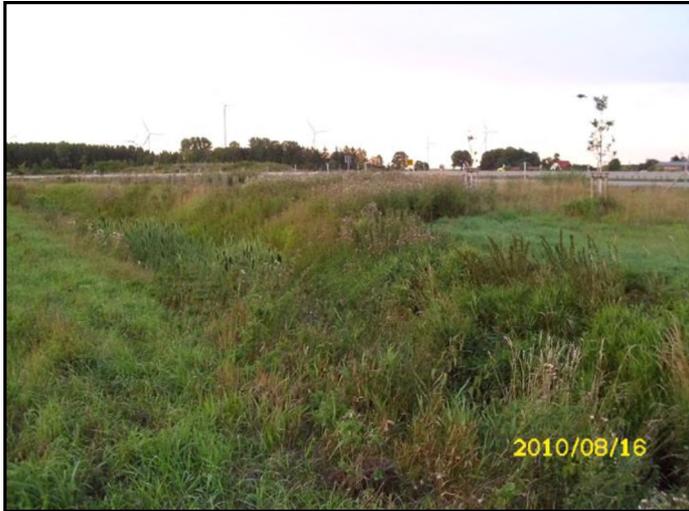
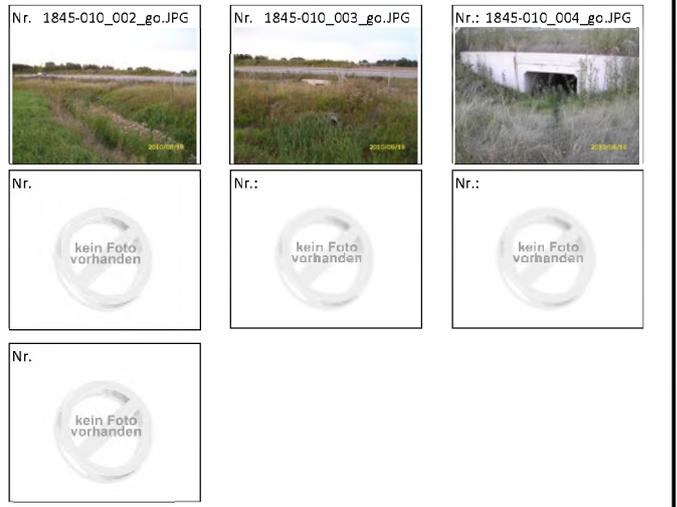
Nr.: 1845-010_001_go.JPG

Störfaktoren: Flutungsgefahr , Ungünstiges 'Länge zu Durchmesser'-Verhältnis

Knick im Gewässerverlauf. Gefahr, dass Otter den kürzesten Weg wählen

Bedeutung im Habitatverbund: sehr hoch
Verkehrsdichte: hoch
Brückenindex: 0,067
Durchlass-Tauglichkeit: bedingt geeignet

Trennung Wehr Durchlass	<input type="checkbox"/>	keine notwendig	<input type="checkbox"/>
Installation oberhalb Wehr	<input type="checkbox"/>	Markierstruktur Steinsch	<input type="checkbox"/>
Installation unterhalb Wehr	<input type="checkbox"/>	Markierstruktur Ufersubstrat	<input checked="" type="checkbox"/>
Entfernung Rechen	<input type="checkbox"/>	Markierstruktur Laufbohle fest	<input type="checkbox"/>
Entfernung sonstige Hindernisse	<input type="checkbox"/>	Markierstruktur Laufbohle schwimmend	<input type="checkbox"/>
Kastendurchlass/Maul eins. Berme	<input type="checkbox"/>	Markierstruktur Podest	<input type="checkbox"/>
Kastendurchlass/Maul beids. Berme	<input checked="" type="checkbox"/>	Verrohrung öffnen	<input type="checkbox"/>
Markierstruktur einseitig	<input type="checkbox"/>	Leit-/Schutzzäune notwendig	<input type="checkbox"/>
Markierstruktur beidseitig	<input type="checkbox"/>	Leitstrukturen/ -senken einrichten	<input checked="" type="checkbox"/>
