Einschätzung von Durchlass-Bauwerken und Gefährdung des Fischotters

Aufnahme Nummer: 1845-011

Aufnahme-Datum: 27.08.2010

Gewässername: k.A.
Lage: B 105 HST>HGW vor abfahrt Horst
Straße: B 105
Bundesstraße
Todfunde: 0

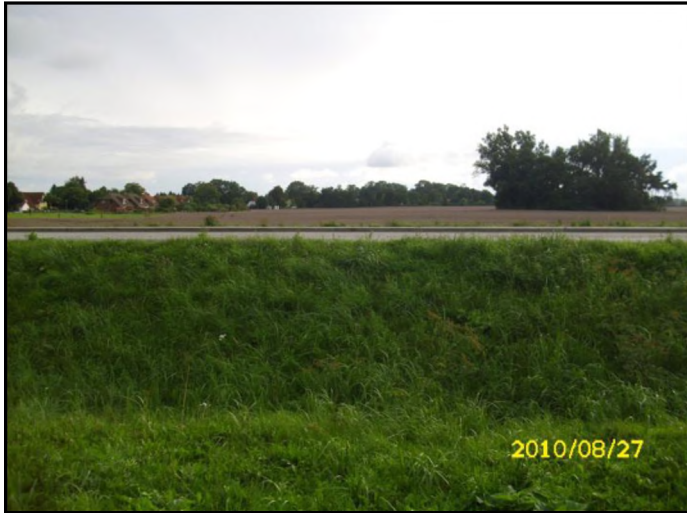
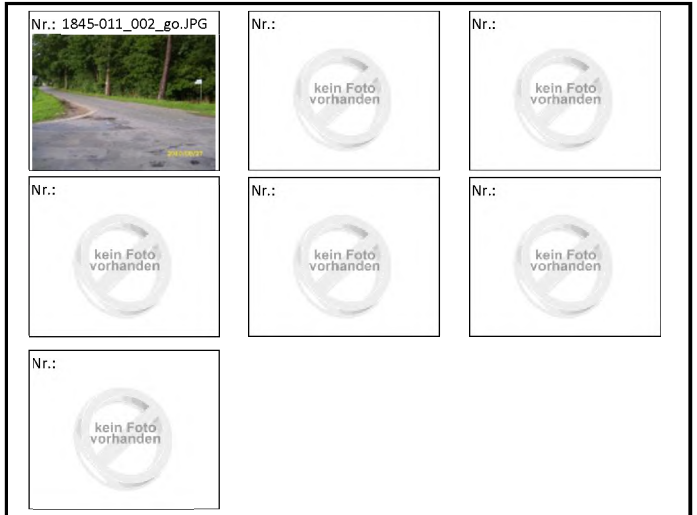
Nr.: 1845-011_001_go.JPG

Störfaktoren: Durchlass fehlt

Bedeutung im Habitatverbund: gering
Verkehrsdichte: hoch
Brückenindex: 0
Durchlass-Tauglichkeit: ungeeignet

Otter kann aus verschiedenen Richtungen aus einem Soll zu diesem Punkt hochgewandert sein. Am Wahrscheinlichsten ist der Graben von der Strelasund (2,3km vom Totfundpunkt) zur Straße "Hoch Levin" nach Kirchdorf, wo der Graben blind endet (und dann am Wegesrand weiter hoch in Richtung Inland mit mehreren Kleingewässern). In der Verlängerung des Gewässers (quer übers Feld) liegt noch ein sehr alter Durchlass in der Bundesstraße. Dieser ist nicht mehr über Gräben oder Senken an anderen Orten in der Landschaft angebunden und wurde deshalb nicht aufgenommen.
