# Einschätzung von Durchlass-Bauwerken und Gefährdung des Fischotters

Aufnahme Nummer: 1845-012

Aufnahme-Datum: 27.08.2010

Gewässername: k.A.  
Lage: Kowall  
Straße: B 105  
Bundesstraße  
Todfunde: 0

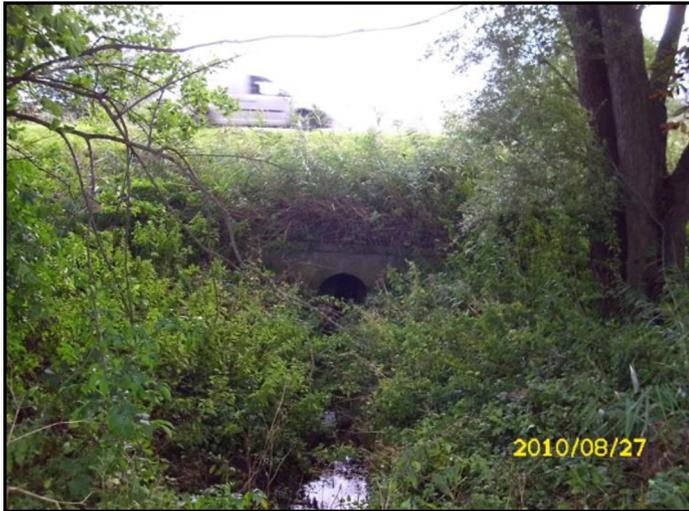
Nr.: 1845-012\_001\_go.JPG

Störfaktoren: Flutungsgefahr , Ungünstiges 'Länge zu Durchmesser'-Verhältnis

Turbulenzen oder Turbulenzengefahr nach Regen usw. , Parallelweg, der Otter aus dem Wasser und damit auf die Böschung und dichter an die Straße führt.

Bedeutung im Habitatverbund: sehr hoch  
Verkehrsdichte: hoch  
Brückenindex: 0,063  
Durchlass-Tauglichkeit: ungeeignet

Geschwindigkeitsbegrenzung	<input type="checkbox"/>	Bermen an Ufer anbinden	<input type="checkbox"/>
Trockenröhre einbringen	<input checked="" type="checkbox"/>	Wiesenzufahrten verlegen	<input type="checkbox"/>
		Komplexmaßnahmen notwendig	<input type="checkbox"/>
