# Einschätzung von Durchlass-Bauwerken und Gefährdung des Fischotters

Aufnahme Nummer: 1845-013

Aufnahme-Datum: 27.08.2010

Gewässername: Beek  
Lage: Mesekenhagen  
Straße: B 105  
Bundesstraße  
Todfunde: 0

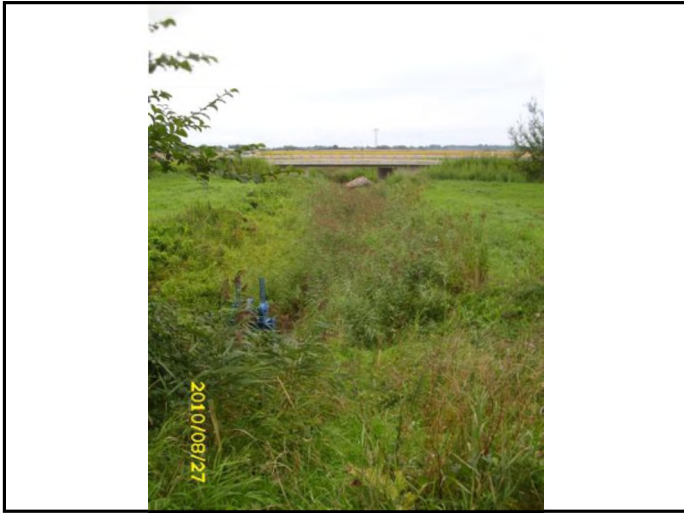
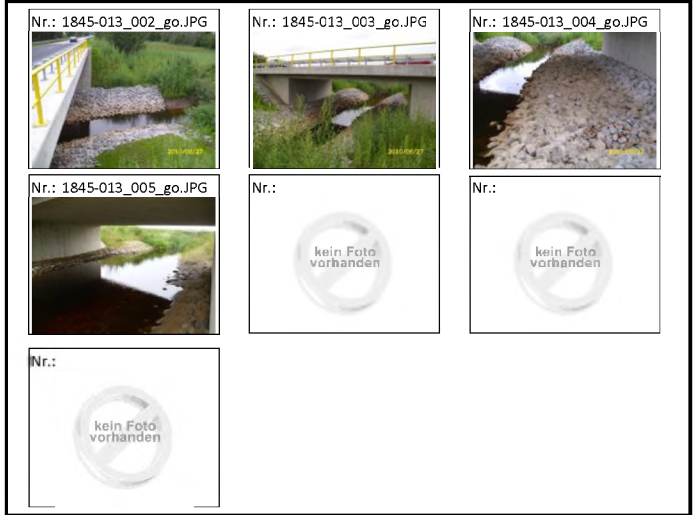
Nr.: 1845-013\_001\_go.JPG

Der Querschnitt ist groß, die Brückenlänge möglichst gering, die Bermen möglichst breit, die Bermen nicht zu schräg. Bei der Ausführung wurde dennoch von meinen weiteren Empfehlungen abgewichen (Böschung mit verschiedenen Stufen). Es fehlt jetzt eine hochwassersichere Berme, Straßengräben sind nicht optimal eingebunden, der Markierhaufen ist überflüssig (bei diesem Angebot an Steinen), es wurde Material benutzt, was für Schalenwild und Lurche nicht passierbar ist. Dazu kommt, dass die Betonmischung mit zu grobem Sand gemischt wurde und deshalb sehr scharf ist.

Trennung Wehr Durchlass	<input type="checkbox"/>	keine notwendig	<input type="checkbox"/>
Installation oberhalb Wehr	<input type="checkbox"/>	Markierstruktur Steinsch	<input type="checkbox"/>
Installation unterhalb Wehr	<input type="checkbox"/>	Markierstruktur Ufersubstrat	<input checked="" type="checkbox"/>
Entfernung Rechen	<input type="checkbox"/>	Markierstruktur Laufbohle fest	<input type="checkbox"/>
Entfernung sonstige Hindernisse	<input type="checkbox"/>	Markierstruktur Laufbohle schwimmend	<input type="checkbox"/>
Kastendurchlass/Maul eins. Berme	<input type="checkbox"/>	Markierstruktur Podest	<input type="checkbox"/>
Kastendurchlass/Maul beids. Berme	<input type="checkbox"/>	Verrohrung öffnen	<input type="checkbox"/>
Markierstruktur einseitig	<input type="checkbox"/>	Leit-/Schutzzäune notwendig	<input type="checkbox"/>
Markierstruktur beidseitig	<input type="checkbox"/>	Leitstrukturen/ -senken einrichten	<input type="checkbox"/>

Geschwindigkeitsbegrenzung	<input type="checkbox"/>	Bermen an Ufer anbinden	<input type="checkbox"/>
Trockenröhre einbringen	<input checked="" type="checkbox"/>	Wiesenzufahrten verlegen	<input type="checkbox"/>
		Komplexmaßnahmen notwendig	<input type="checkbox"/>
