Einschätzung von Durchlass-Bauwerken und Gefährdung des Fischotters

Aufnahme Nummer: 1845-014

Aufnahme-Datum: 01.09.2010

Gewässername: k.A.
Lage: Dreizehnhausen
Straße: k.A.
Gleisanlage
Todfunde: 0

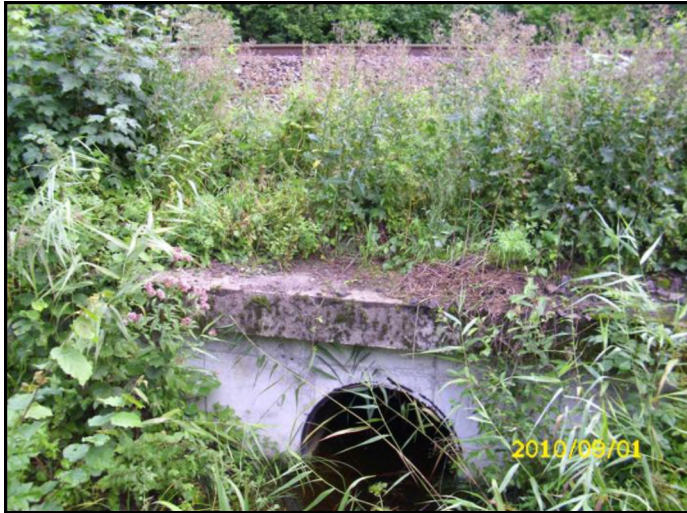
Nr.: 1845-014_001_go.JPG

Störfaktoren: Flutungsgefahr , Straßengraben offen mit Gewässer verbunden (in 1 oder mehr Richtungen). Gefahr, dass Otter diese Rinnen hochwandern und dann am Ende auf die Straße laufen.

Ungünstiges 'Länge zu Durchmesser'-Verhältnis , Knick im Gewässerverlauf. Gefahr, dass Otter den kürzesten Weg wählen

Bedeutung im Habitatverbund: mittel
Verkehrsdichte: gering
Brückenindex: 0,047
Durchlass-Tauglichkeit: ungeeignet

Geschwindigkeitsbegrenzung	<input type="checkbox"/>	Bermen an Ufer anbinden	<input type="checkbox"/>
Trockenröhre einbringen	<input checked="" type="checkbox"/>	Wiesenzufahrten verlegen	<input type="checkbox"/>
		Komplexmaßnahmen notwendig	<input type="checkbox"/>
