# Einschätzung von Durchlass-Bauwerken und Gefährdung des Fischotters

Aufnahme Nummer: 1845-015

Aufnahme-Datum: 01.09.2010

Gewässername: Beek  
Lage: Mesekenhagen Bahn beek  
Straße: k.A.  
Gleisanlage  
Totfunde: 0

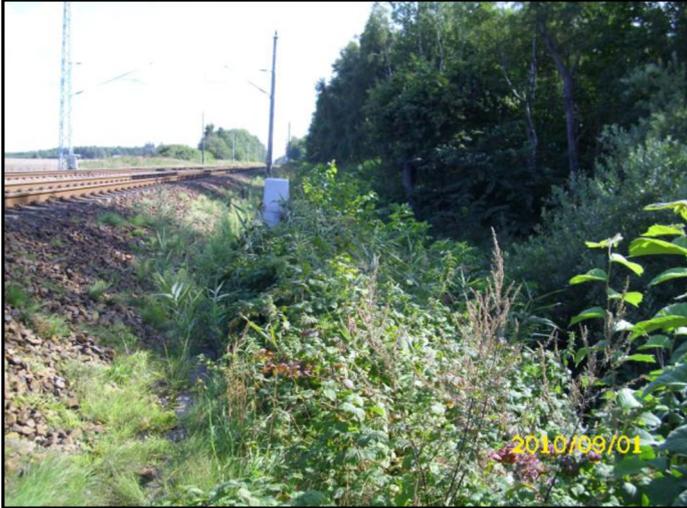
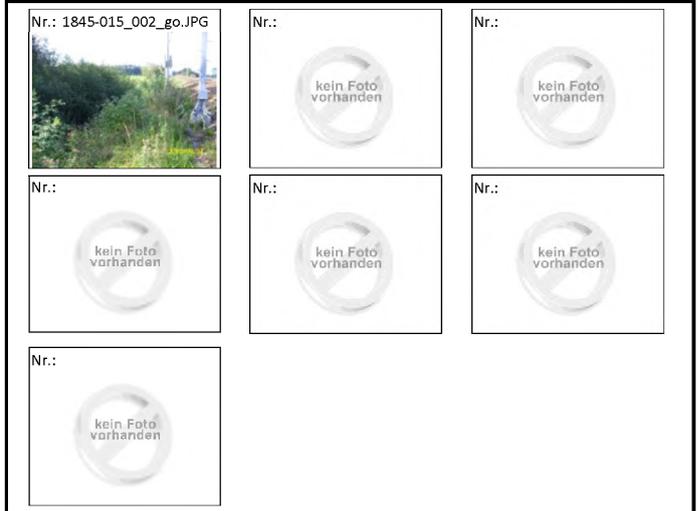
Nr.: 1845-015\_001\_go.JPG

sonstige Störfaktoren: Kein Durchlass feststellen könne

Bedeutung im Habitatverbund: sehr hoch  
Verkehrsdichte: gering  
Brückenindex: 0  
Durchlass-Tauglichkeit: ungeeignet

Kein Durchlass feststellbar (ca. 15m in beiden Richtungen).

Geschwindigkeitsbegrenzung	<input type="checkbox"/>	Bermen an Ufer anbinden	<input type="checkbox"/>
Trockenröhre einbringen	<input checked="" type="checkbox"/>	Wiesenzufahrten verlegen	<input type="checkbox"/>
		Komplexmaßnahmen notwendig	<input type="checkbox"/>
