Einschätzung von Durchlass-Bauwerken und Gefährdung des Fischotters

Aufnahme Nummer: 1845-016

Aufnahme-Datum: 01.09.2010

Gewässername: k.A.
Lage: Mesekenhagen Bahn
Straße: k.A.
Gleisanlage
Todfunde: 0

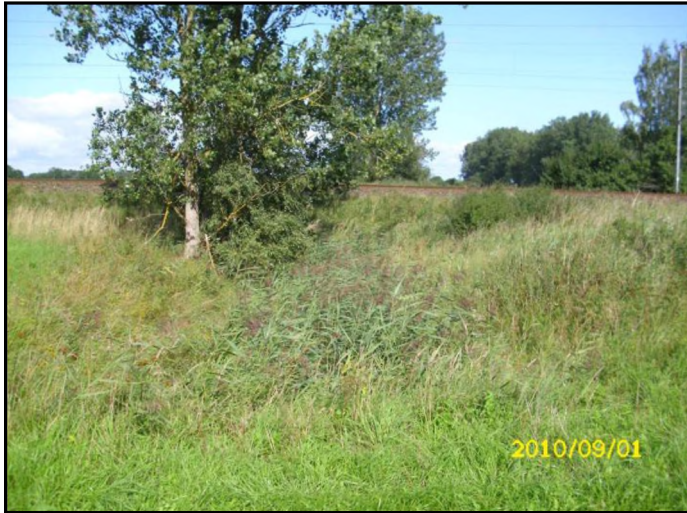
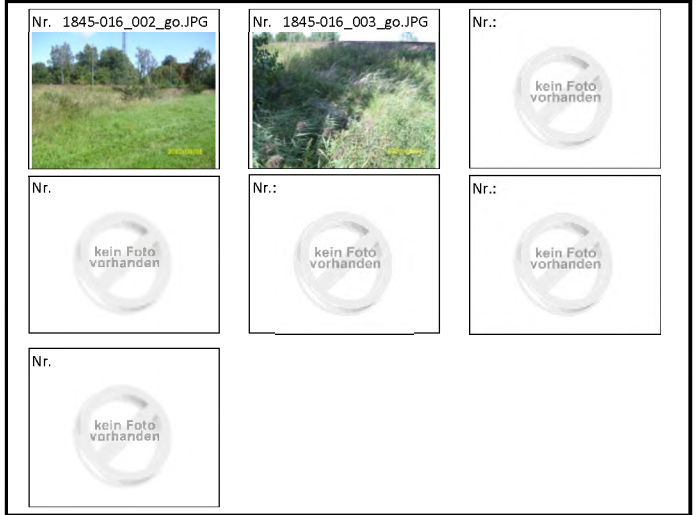
Nr.: 1845-016_001_go.JPG

Störfaktoren: Durchlass vollständig geflutet , Straßengraben offen mit Gewässer verbunden (in 1 oder mehr Richtungen). Gefahr, dass Otter diese Rinnen hochwandern und dann am Ende auf die Straße laufen.

Bedeutung im Habitatverbund: sehr hoch
Verkehrsdichte: gering
Brückenindex: 0
Durchlass-Tauglichkeit: ungeeignet

Geschwindigkeitsbegrenzung	<input type="checkbox"/>	Bermen an Ufer anbinden	<input type="checkbox"/>
Trockenröhre einbringen	<input checked="" type="checkbox"/>	Wiesenzufahrten verlegen	<input type="checkbox"/>
		Komplexmaßnahmen notwendig	<input type="checkbox"/>
