Einschätzung von Durchlass-Bauwerken und Gefährdung des Fischotters

Aufnahme Nummer: 1845-017

Aufnahme-Datum: 01.09.2010

Gewässername: k.A.
Lage: Nördl. Jager
Straße: K 19
Kreisstraße
Todfunde: 0

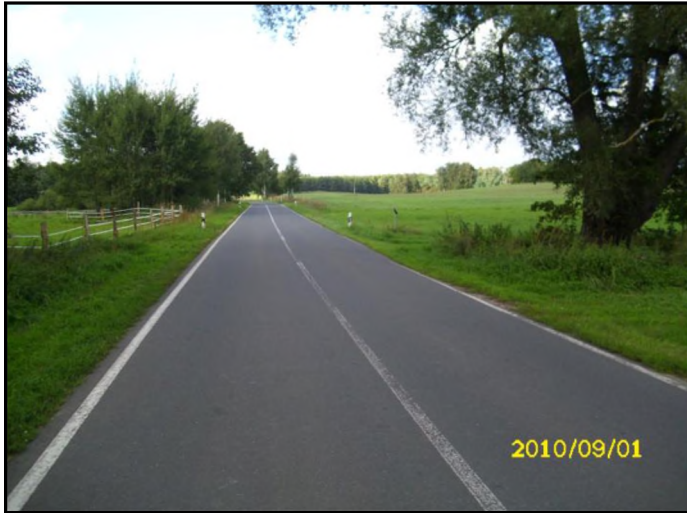
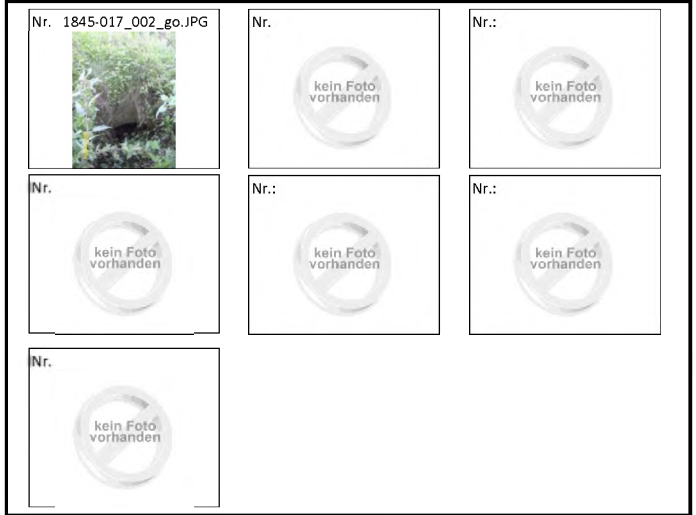
Nr.: 1845-017_001_go.JPG

Störfaktoren: Flutungsgefahr , Böschung ungünstig für wandernde Tiere (zum Gewässer steiler und tiefer als Böschung zur Straße).

Durchlass vollständig geflutet?

Bedeutung im Habitatverbund: mittel
Verkehrsdichte: mittel
Brückenindex: 0,019
Durchlass-Tauglichkeit: ungeeignet

Geschwindigkeitsbegrenzung	<input type="checkbox"/>	Bermen an Ufer anbinden	<input type="checkbox"/>
Trockenröhre einbringen	<input checked="" type="checkbox"/>	Wiesenzufahrten verlegen	<input type="checkbox"/>
		Komplexmaßnahmen notwendig	<input type="checkbox"/>
