Einschätzung von Durchlass-Bauwerken und Gefährdung des Fischotters

Aufnahme Nummer: 1845-020

Aufnahme-Datum: 01.09.2010

Gewässername: k.A.
Lage: Horst
Straße: k.A.
sonstige Straße
Todfunde: 0

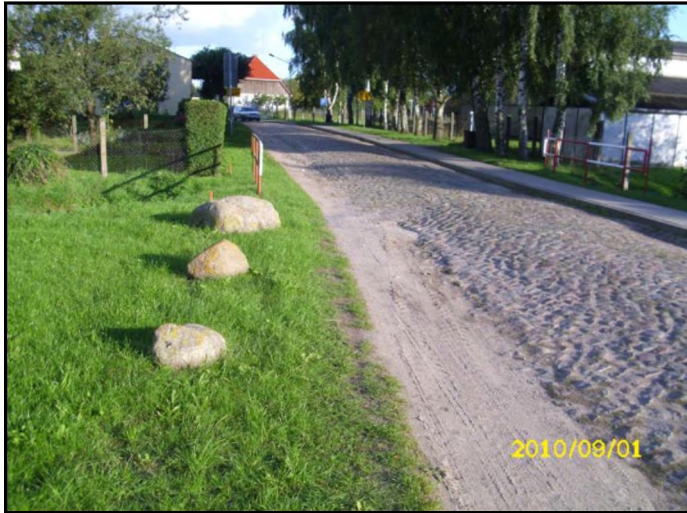
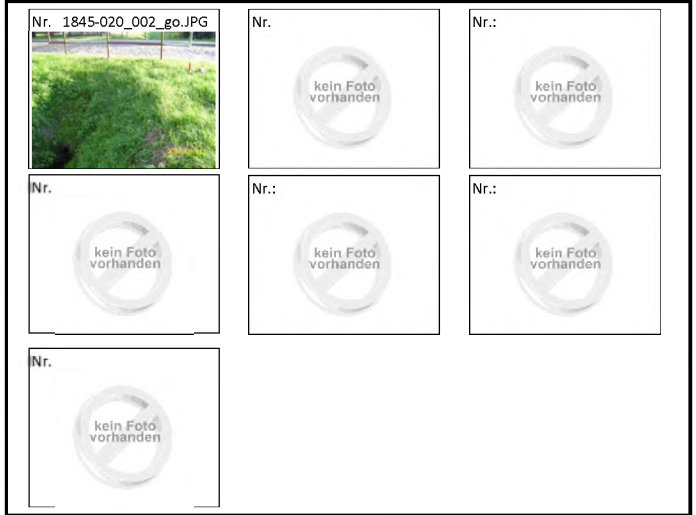
Nr.: 1845-020_001_go.JPG

Störfaktoren: Flutungsgefahr , Böschung ungünstig für wandernde Tiere (zum Gewässer steiler und tiefer als Böschung zur Straße) , Ungünstiges 'Länge zu Durchmesser'-Verhältnis

Brückentyp: Rohrdurchlass
Durchlaß Durchmesser: k.A.
Lichte Breite [m]: 0,25
Lichte Höhe [m]: 0,1
Brückenlänge [m]: 7
Bermen-Anzahl: keine
Bermenform: keine
keine
Bermen-Neigung: keine
Bermen-Breite [m]: keine
keine
Bermen-Verfügbar: keine
keine

Bedeutung im Habitatverbund: sehr hoch
Verkehrsdichte: gering
Brückenindex: 0
Durchlass-Tauglichkeit: ungeeignet

Geschwindigkeitsbegrenzung	<input type="checkbox"/>	Bermen an Ufer anbinden	<input type="checkbox"/>
Trockenröhre einbringen	<input checked="" type="checkbox"/>	Wiesenzufahrten verlegen	<input type="checkbox"/>
		Komplexmaßnahmen notwendig	<input type="checkbox"/>
