Einschätzung von Durchlass-Bauwerken und Gefährdung des Fischotters

Aufnahme Nummer: 1845-021

Aufnahme-Datum: 01.09.2010

Gewässername: k.A.
Lage: Horst Ortseingang
Straße: K 19
Kreisstraße
Todfunde: 0

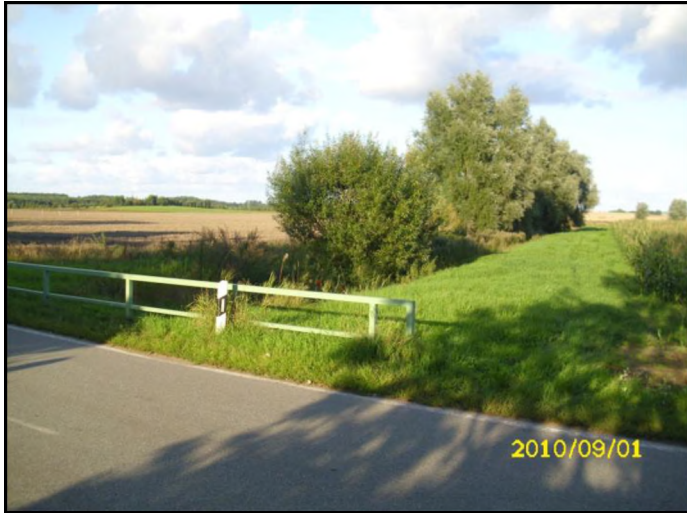
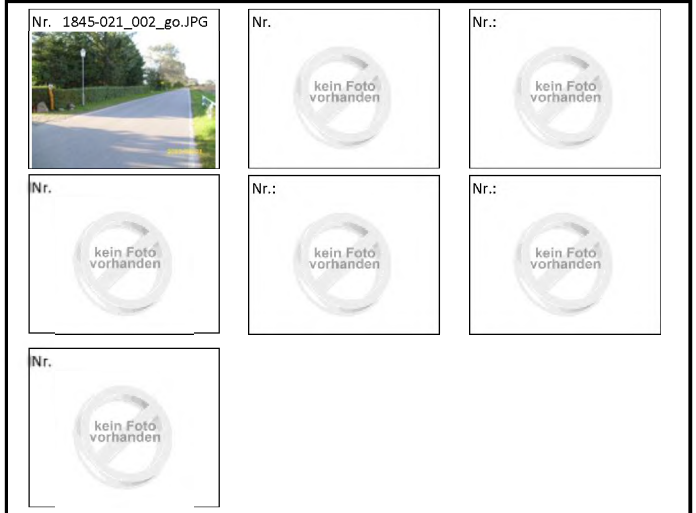
Nr.: 1845-021_001_go.JPG

Brückentyp: Rohrdurchlass

Gewässer-Straßen-Verlauf: blind endender Graben

Lage zu Siedlungen: k.A.
Kombinierte Brücken: keine kombinierte Brücke
Gewässerverbund: ohne
mehrere Gewässersysteme
Passagemöglichkeit für: nur Fische
Bottleneck:
Fähengebiet:

Bedeutung im Habitatverbund: mittel
Verkehrsdichte: mittel
Brückenindex: 0
Durchlass-Tauglichkeit: ungeeignet

Keine Lösung erkennbar.
