Einschätzung von Durchlass-Bauwerken und Gefährdung des Fischotters

Aufnahme Nummer: 1845-022 Aufnahme-Datum: 01.09.2010

Gewässername: k.A.
Lage: Altenhagen A20
Straße: A 20
Autobahn
Totfunde: 0

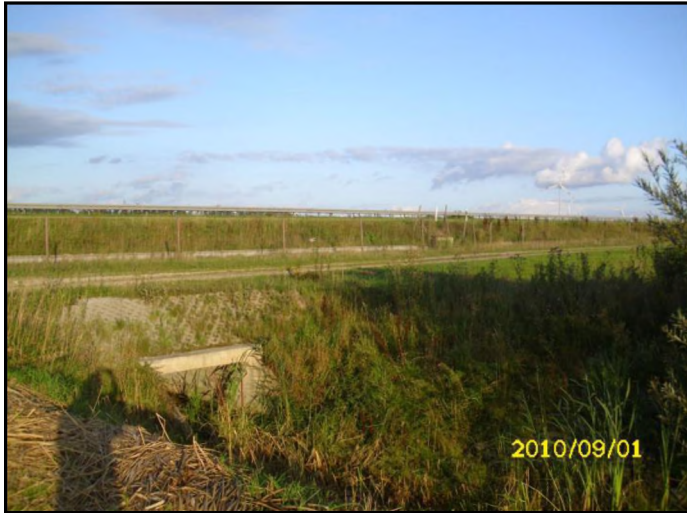
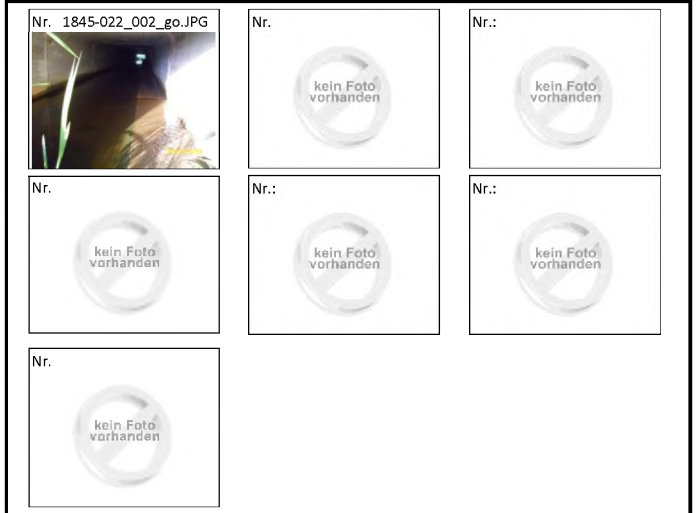
Nr.: 1845-022_001_go.JPG

Störfaktoren: Ungünstiges 'Länge zu Durchmesser'-Verhältnis , U Berme tief

Uferlinie verengt oder wird vom Bauwerk unterbrochen

Bedeutung im Habitatverbund: mittel
Verkehrsdichte: hoch
Brückenindex: 0,057
Durchlass-Tauglichkeit: bedingt geeignet

Beidseitig der Querung wurden (ca. 20m Entfernung) Trockendurchlässe (Kastendurchlass, LB 1,5m; LH 1m) angelegt. Weil Böschungswiderstand hier sehr gering ist und ein Durchlass in Höhe des Gewässers fehlt, sollten die Säune immer gut dicht sein.
