# Einschätzung von Durchlass-Bauwerken und Gefährdung des Fischotters

Aufnahme Nummer: 1845-023

Aufnahme-Datum: 01.09.2010

Gewässername: k.A.  
Lage: Gristow. Von B105 kommend 200m vor Gaststätte Waldeslust  
Straße: k.A.  
sonstige Straße  
Todfunde: 1

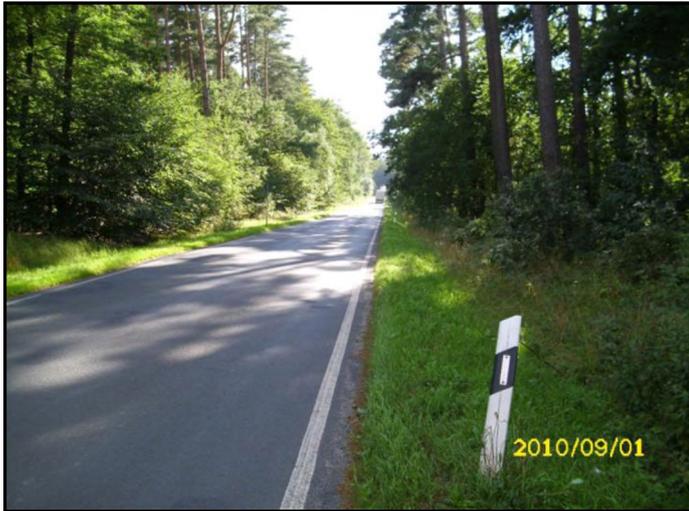
Nr.: 1845-023\_001\_go.JPG

Störfaktoren: Durchlass fehlt

Brückentyp: kein Durchlass  
Durchlaß Durchmesser: k.A.  
Lichte Breite [m]: 0  
Lichte Höhe [m]: 0  
Brückenlänge [m]: k.A.  
Bermen-Anzahl: keine  
Bermenform: keine  
Bermen-Neigung: keine  
Bermen-Breite [m]: keine  
Bermen-Verfügbar: keine  
keine

Bedeutung im Habitatverbund: gering  
Verkehrsdichte: mittel  
Brückenindex: 0  
Durchlass-Tauglichkeit: ungeeignet

Otter kann aus verschiedenen Richtungen zu diesem Punkt hochgewandert sein, z.B. über Kleingewässern im Tagebau oder an der Straße entlang von blind endenden Gräben weiter südwestlich.

Trennung Wehr Durchlass	<input type="checkbox"/>	keine notwendig	<input checked="" type="checkbox"/>
Installation oberhalb Wehr	<input type="checkbox"/>	Markierstruktur Steinsch	<input type="checkbox"/>
Installation unterhalb Wehr	<input type="checkbox"/>	Markierstruktur Ufersubstrat	<input type="checkbox"/>
Entfernung Rechen	<input type="checkbox"/>	Markierstruktur Laufbohle fest	<input type="checkbox"/>
Entfernung sonstige Hindernisse	<input type="checkbox"/>	Markierstruktur Laufbohle schwimmend	<input type="checkbox"/>
Kastendurchlass/Maul eins. Berme	<input type="checkbox"/>	Markierstruktur Podest	<input type="checkbox"/>
Kastendurchlass/Maul beids. Berme	<input type="checkbox"/>	Verrohrung öffnen	<input type="checkbox"/>
Markierstruktur einseitig	<input type="checkbox"/>	Leit-/Schutzzäune notwendig	<input type="checkbox"/>
Markierstruktur beidseitig	<input type="checkbox"/>	Leitstrukturen/ -senken einrichten	<input type="checkbox"/>
