Einschätzung von Durchlass-Bauwerken und Gefährdung des Fischotters

Aufnahme Nummer: 1845-031

Aufnahme-Datum: 25.07.2011

Gewässername: k.A.
Lage: Bahn weiter südöstl. Jeerer
Straße: k.A.
Gleisanlage
Totfunde: 0

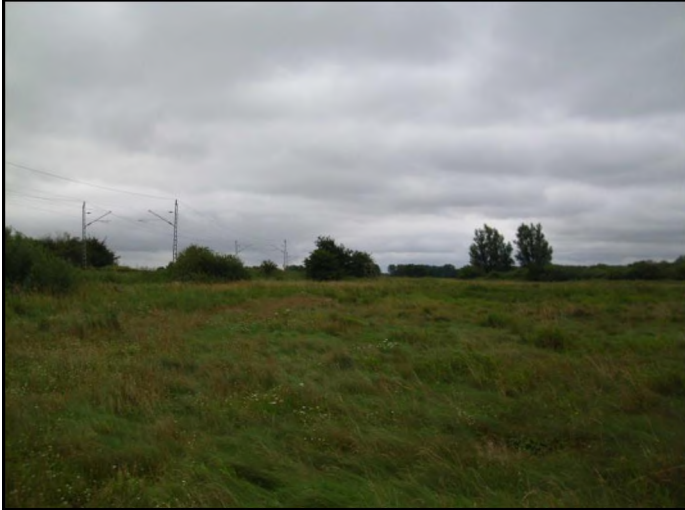
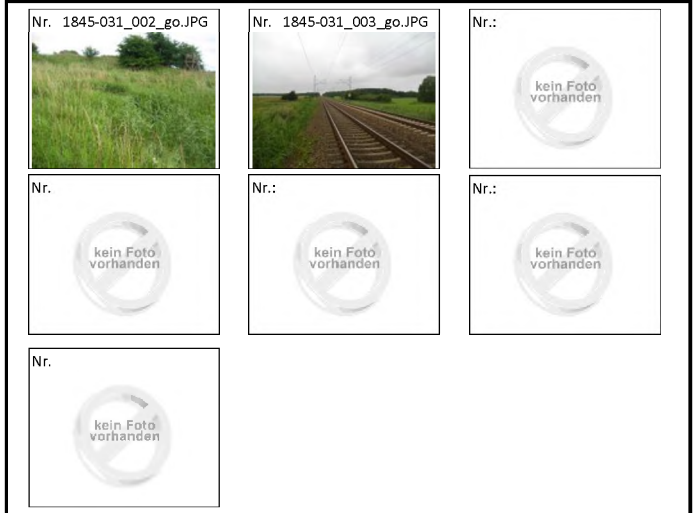
Nr.: 1845-031_001_go.JPG

Störfaktoren: Durchlass vollständig geflutet, Knick im Gewässerverlauf. Gefahr, dass Otter den kürzesten Weg wählen

Durchlass vollständig geflutet?

Bedeutung im Habitatverbund: mittel
Verkehrsdichte: gering
Brückenindex: 0
Durchlass-Tauglichkeit: ungeeignet

Geschwindigkeitsbegrenzung	<input type="checkbox"/>	Bermen an Ufer anbinden	<input type="checkbox"/>
Trockenröhre einbringen	<input checked="" type="checkbox"/>	Wiesenzufahrten verlegen	<input type="checkbox"/>
		Komplexmaßnahmen notwendig	<input type="checkbox"/>
