Einschätzung von Durchlass-Bauwerken und Gefährdung des Fischotters

Aufnahme Nummer: 1845-032

Aufnahme-Datum: 25.07.2011

Gewässername: k.A.
Lage: Bahn südöstl. Jeeser
Straße: k.A.
Gleisanlage
Todfunde: 0

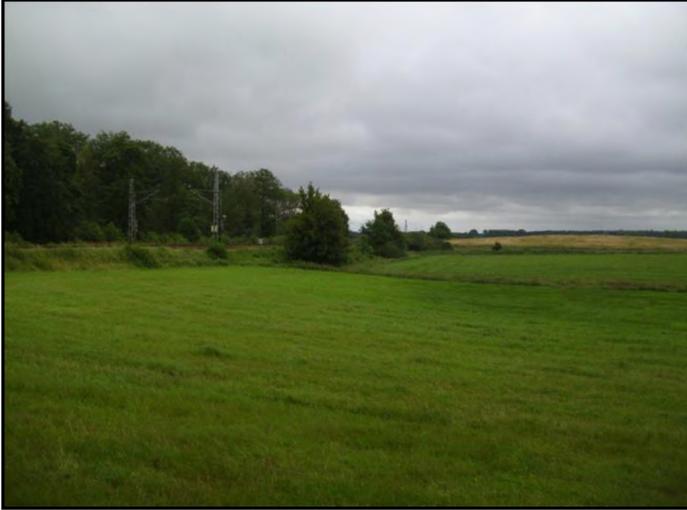
Nr.: 1845-032_001_go.JPG

Störfaktoren: Durchlass vollständig geflutet , Knick im Gewässerverlauf. Gefahr, dass Otter den kürzesten Weg wählen

Durchlass vollständig geflutet?

Bedeutung im Habitatverbund: mittel
Verkehrsdichte: gering
Brückenindex: 0
Durchlass-Tauglichkeit: ungeeignet

Geschwindigkeitsbegrenzung	<input type="checkbox"/>	Bermen an Ufer anbinden	<input type="checkbox"/>
Trockenröhre einbringen	<input checked="" type="checkbox"/>	Wiesenzufahrten verlegen	<input type="checkbox"/>
		Komplexmaßnahmen notwendig	<input type="checkbox"/>
