# Einschätzung von Durchlass-Bauwerken und Gefährdung des Fischotters

Aufnahme Nummer: 1846-001

Aufnahme-Datum: 08.12.2009

Gewässername: k.A.  
Lage: Neunkirchen Ampelkreuzung  
Straße: K 5  
Kreisstraße  
Todfunde: 1

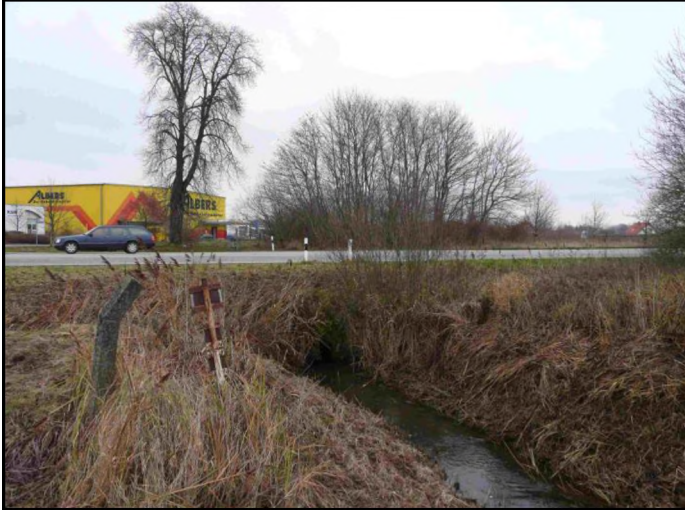
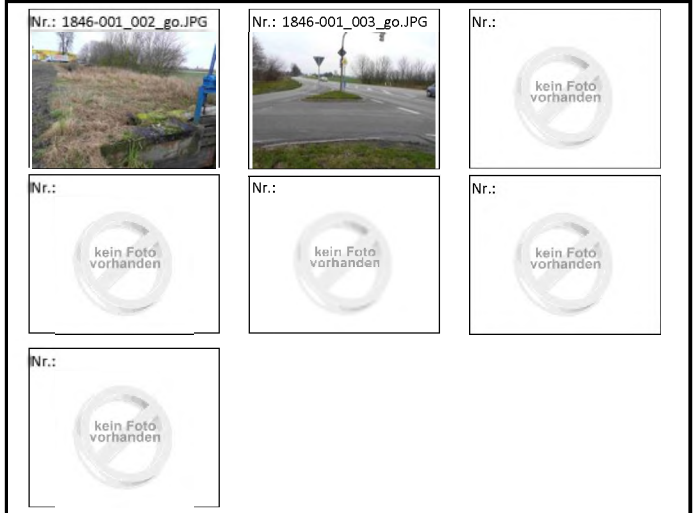
Nr.: 1846-001\_001\_go.JPG

Störfaktoren: Sohlschwelle , Rechen/Schieber , Straßengraben offen mit Gewässer verbunden (in 1 oder mehr Richtungen).  
Gefahr, dass Otter diese Rinnen hochwandern und dann am Ende auf die Straße laufen.

Zufahrt Wiese/Feld, der Otter aus dem Wasser und damit auf die Böschung und dichter an die Straße führt.

Bedeutung im Habitatverbund: sehr hoch  
Verkehrsdichte: hoch  
Brückenindex: 0  
Durchlass-Tauglichkeit: ungeeignet

Im angrenzenden Industriegebiet wurde ein weiterer, nicht weiter begutachteter und durch Rechen unpassierbar gemachter Rohrdurchlass festgestellt.

| Kastendurchlass/Maul beids. Berme | <input checked="" type="checkbox"/> | Verrohrung öffnen | <input checked="" type="checkbox"/> |
| Markierstruktur beidseitig | <input type="checkbox"/> | Leitstrukturen/ -senken einrichten | <input checked="" type="checkbox"/> |
| Trockenröhre einbringen | <input checked="" type="checkbox"/> | Wiesenzufahrten verlegen | <input type="checkbox"/> |
