Einschätzung von Durchlass-Bauwerken und Gefährdung des Fischotters

Aufnahme Nummer: 1846-006

Aufnahme-Datum: 08.12.2009

Gewässername: k.A.
Lage: W Neunkirchen
Straße: B 109
Bundesstraße
Todfunde: 2

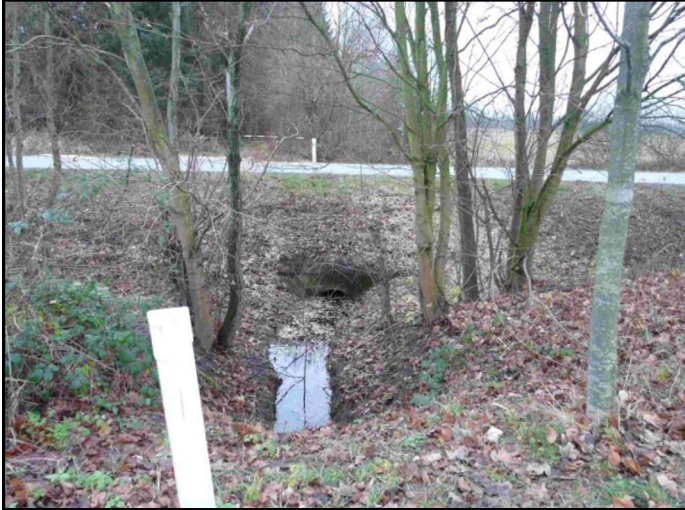
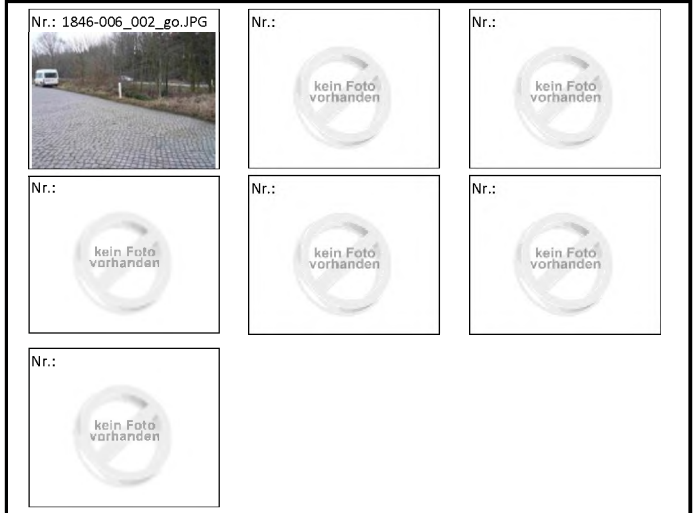
Nr.: 1846-006_001_go.JPG

Störfaktoren: Verrohrt , Ungünstiges 'Länge zu Durchmesser'-Verhältnis , Flutungsgefahr

Lichte Breite [m]: 0,5
Lichte Höhe [m]: 0,2

Bedeutung im Habitatverbund: mittel
Verkehrsdichte: hoch
Brückenindex: 0,007
Durchlass-Tauglichkeit: ungeeignet

Geschwindigkeitsbegrenzung	<input type="checkbox"/>	Bermen an Ufer anbinden	<input type="checkbox"/>
Trockenröhre einbringen	<input checked="" type="checkbox"/>	Wiesenzufahrten verlegen	<input type="checkbox"/>
		Komplexmaßnahmen notwendig	<input type="checkbox"/>
