Einschätzung von Durchlass-Bauwerken und Gefährdung des Fischotters

Aufnahme Nummer: 1846-008

Aufnahme-Datum: 08.12.2009

Gewässername: k.A.
Lage: neuenkirchen Hotel
Straße: K 2
Kreisstraße
Todfunde: 0

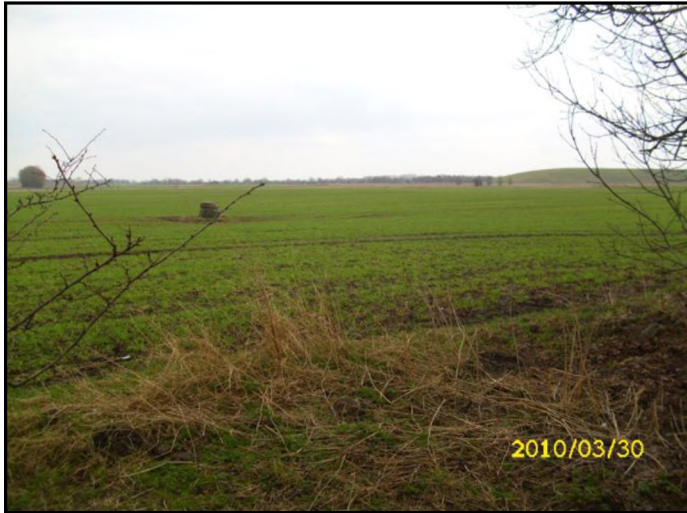
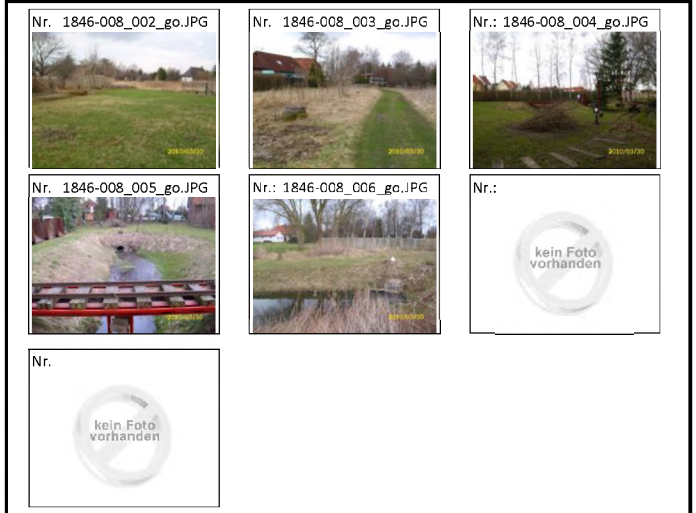
Nr.: 1846-008_001_go.JPG

Bedeutung im Habitatverbund: sehr hoch
Verkehrsdichte: mittel
Brückenindex: 0
Durchlass-Tauglichkeit: ungeeignet

Trennung Wehr Durchlass	<input type="checkbox"/>	keine notwendig	<input checked="" type="checkbox"/>
Installation oberhalb Wehr	<input type="checkbox"/>	Markierstruktur Steinsch	<input type="checkbox"/>
Installation unterhalb Wehr	<input type="checkbox"/>	Markierstruktur Ufersubstrat	<input type="checkbox"/>
Entfernung Rechen	<input type="checkbox"/>	Markierstruktur Laufbohle fest	<input type="checkbox"/>
Entfernung sonstige Hindernisse	<input type="checkbox"/>	Markierstruktur Laufbohle schwimmend	<input type="checkbox"/>
Kastendurchlass/Maul eins. Berme	<input type="checkbox"/>	Markierstruktur Podest	<input type="checkbox"/>
Kastendurchlass/Maul beids. Berme	<input checked="" type="checkbox"/>	Verrohrung öffnen	<input checked="" type="checkbox"/>
Markierstruktur einseitig	<input type="checkbox"/>	Leit-/Schutzzäune notwendig	<input type="checkbox"/>
Markierstruktur beidseitig	<input type="checkbox"/>	Leitstrukturen/ -senken einrichten	<input type="checkbox"/>
