# Einschätzung von Durchlass-Bauwerken und Gefährdung des Fischotters

Aufnahme Nummer: 1846-009 Aufnahme-Datum: 01.09.2010

Gewässername: Ryck  
Lage: HGW nord Bahn  
Straße: k.A.  
Gleisanlage  
Todfunde: 0

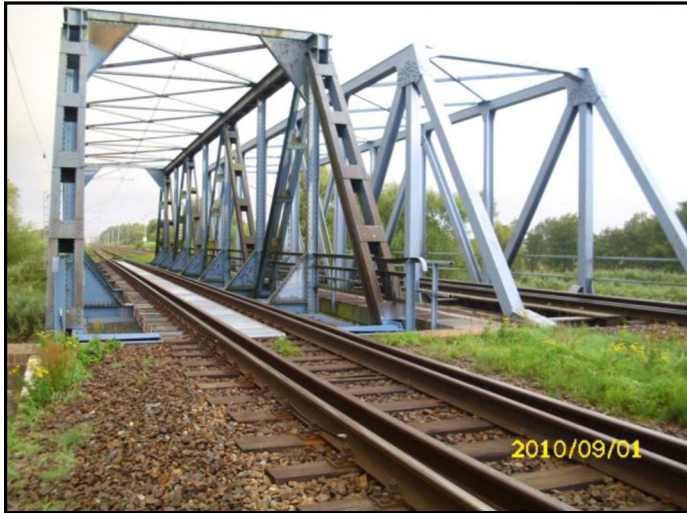
Nr.: 1846-009\_001\_go.JPG

sonstige Störfaktoren: Bermen weggespült

Bermen-Neigung: 31-45° Bermen-Breite [m]: 1,5  
>45° 1,5

Geschwindigkeitsbegrenzung	<input type="checkbox"/>	Bermen an Ufer anbinden	<input checked="" type="checkbox"/>
Trockenröhre einbringen	<input type="checkbox"/>	Wiesenzufahrten verlegen	<input type="checkbox"/>
		Komplexmaßnahmen notwendig	<input type="checkbox"/>
