# Einschätzung von Durchlass-Bauwerken und Gefährdung des Fischotters

Aufnahme Nummer: 1846-011

Aufnahme-Datum: 01.09.2010

Gewässername: k.A.  
Lage: Wieck>Hgw west  
Straße: k.A.  
sonstige Straße  
Todfunde: 0

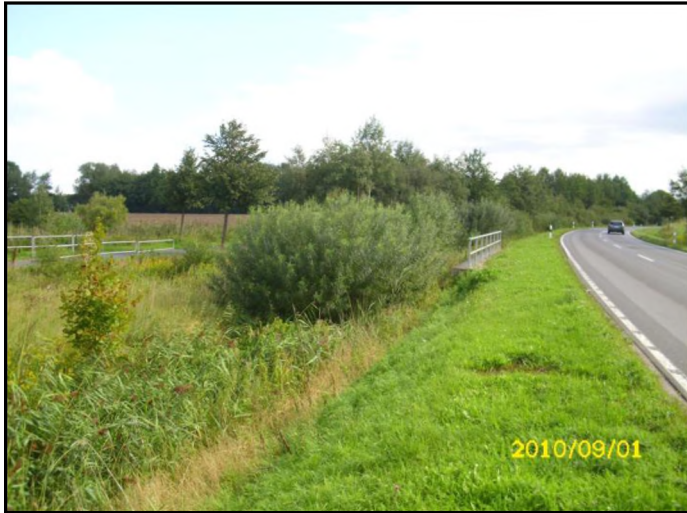
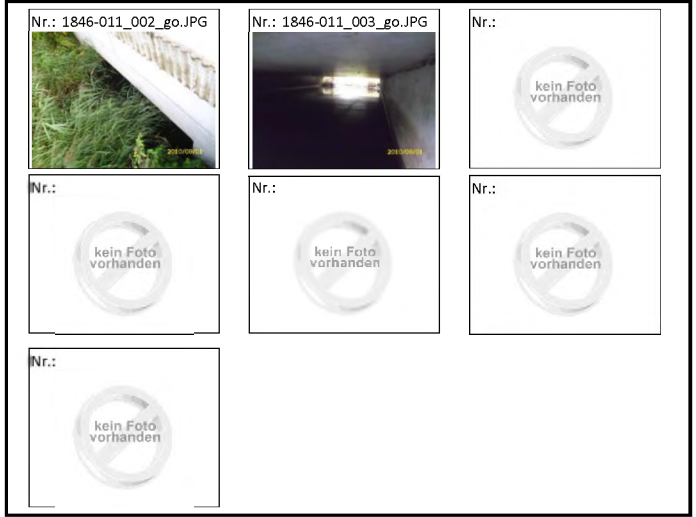
Nr.: 1846-011\_001\_go.JPG

Störfaktoren: Flutungsgefahr , Böschung ungünstig für wandernde Tiere (zum Gewässer steiler und tiefer als Böschung zur Straße).

Ungünstiges 'Länge zu Durchmesser'-Verhältnis , Parallelweg, der Otter aus dem Wasser und damit auf die Böschung und dichter an die Straße führt.

Brücke ist zu tief, um bei allen Hochwasserlagen eine sichere Unterquerung (trotz Bohle) zu ermöglichen.

Geschwindigkeitsbegrenzung	<input type="checkbox"/>	Bermen an Ufer anbinden	<input type="checkbox"/>
Trockenröhre einbringen	<input type="checkbox"/>	Wiesenzufahrten verlegen	<input type="checkbox"/>
		Komplexmaßnahmen notwendig	<input checked="" type="checkbox"/>
