# Einschätzung von Durchlass-Bauwerken und Gefährdung des Fischotters

Aufnahme Nummer: 1846-012

Aufnahme-Datum: 01.09.2010

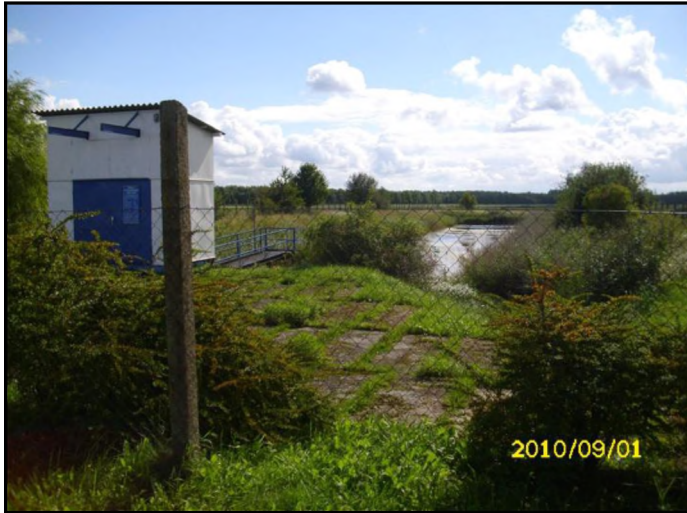
Nr.: 1846-012\_001\_go.JPG

Bedeutung im Habitatverbund: sehr hoch  
Verkehrsdichte: gering  
Brückenindex: 0  
Durchlass-Tauglichkeit: ungeeignet

Trennung Wehr Durchlass	<input type="checkbox"/>	keine notwendig	<input type="checkbox"/>
Installation oberhalb Wehr	<input type="checkbox"/>	Markierstruktur Steinsch	<input type="checkbox"/>
Installation unterhalb Wehr	<input type="checkbox"/>	Markierstruktur Ufersubstrat	<input type="checkbox"/>
Entfernung Rechen	<input type="checkbox"/>	Markierstruktur Laufbohle fest	<input checked="" type="checkbox"/>
Entfernung sonstige Hindernisse	<input type="checkbox"/>	Markierstruktur Laufbohle schwimmend	<input type="checkbox"/>
Kastendurchlass/Maul eins. Berme	<input type="checkbox"/>	Markierstruktur Podest	<input type="checkbox"/>
Kastendurchlass/Maul beids. Berme	<input checked="" type="checkbox"/>	Verrohrung öffnen	<input type="checkbox"/>
Markierstruktur einseitig	<input type="checkbox"/>	Leit-/Schutzzäune notwendig	<input type="checkbox"/>
Markierstruktur beidseitig	<input type="checkbox"/>	Leitstrukturen/ -senken einrichten	<input checked="" type="checkbox"/>

Geschwindigkeitsbegrenzung	<input type="checkbox"/>	Bermen an Ufer anbinden	<input type="checkbox"/>
Trockenröhre einbringen	<input type="checkbox"/>	Wiesenzufahrten verlegen	<input type="checkbox"/>
		Komplexmaßnahmen notwendig	<input checked="" type="checkbox"/>
