Einschätzung von Durchlass-Bauwerken und Gefährdung des Fischotters

Aufnahme Nummer: 1846-014

Aufnahme-Datum: 01.09.2010

Gewässername: k.A.
Lage: nördl. Leist 2
Straße: K 2
Kreisstraße
Todfunde: 0

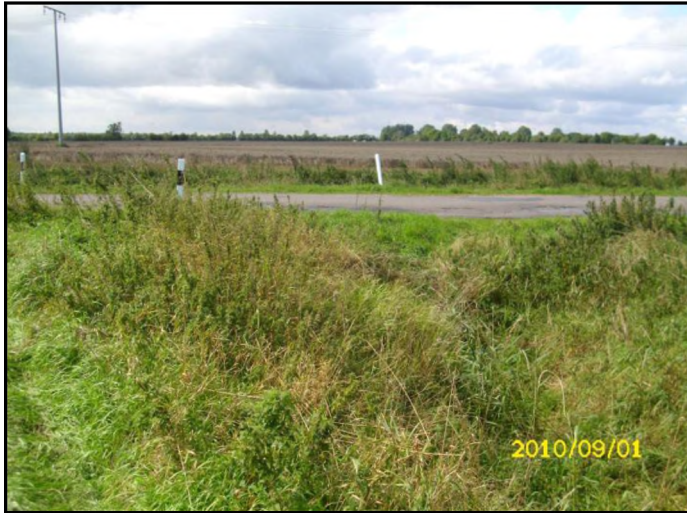
Nr.: 1846-014_001_go.JPG

Störfaktoren: Durchlass vollständig geflutet , Flutungsgefahr

Ungünstiges 'Länge zu Durchmesser'-Verhältnis , Böschung ungünstig für wandernde Tiere (zum Gewässer steiler und tiefer als Böschung zur Straße).

sonstige Störfaktoren: Straßengraben offen mit Gewässer verbunden (in 1 oder mehr Richtungen). Gefahr, dass Otter diese Rinnen hochwandern und dann am Ende auf die Straße laufen.

Geschwindigkeitsbegrenzung	<input type="checkbox"/>	Bermen an Ufer anbinden	<input type="checkbox"/>
Trockenröhre einbringen	<input checked="" type="checkbox"/>	Wiesenzufahrten verlegen	<input type="checkbox"/>
		Komplexmaßnahmen notwendig	<input type="checkbox"/>
