Einschätzung von Durchlass-Bauwerken und Gefährdung des Fischotters

Aufnahme Nummer: 1846-015

Aufnahme-Datum: 01.09.2010

Gewässername: Beek
Lage: nördl. Leist 1
Straße: K 2
Kreisstraße
Totfunde: 0

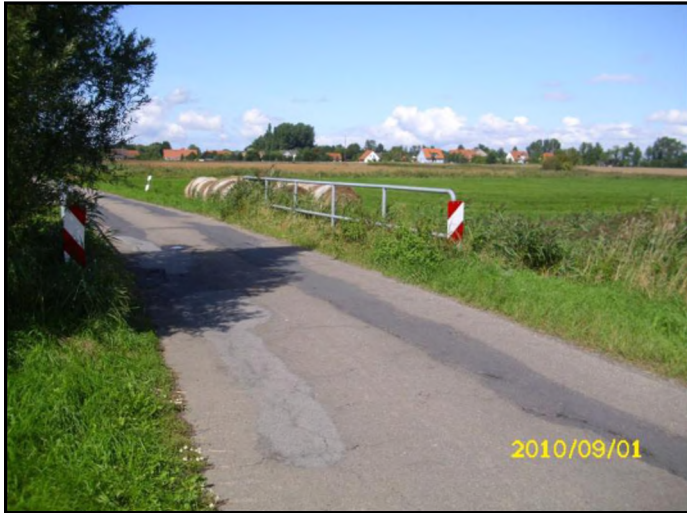
Nr.: 1846-015_001_go.JPG

Störfaktoren: Durchlass vollständig geflutet , Straßengraben offen mit Gewässer verbunden (in 1 oder mehr Richtungen). Gefahr, dass Otter diese Rinnen hochwandern und dann am Ende auf die Straße laufen.

Böschung ungünstig für wandernde Tiere (zum Gewässer steiler und tiefer als Böschung zur Straße). , Ungünstiges 'Länge zu Durchmesser'-Verhältnis

Geschwindigkeitsbegrenzung	<input type="checkbox"/>	Bermen an Ufer anbinden	<input type="checkbox"/>
Trockenröhre einbringen	<input checked="" type="checkbox"/>	Wiesenzufahrten verlegen	<input type="checkbox"/>
		Komplexmaßnahmen notwendig	<input type="checkbox"/>
