Einschätzung von Durchlass-Bauwerken und Gefährdung des Fischotters

Aufnahme Nummer: 1846-017

Aufnahme-Datum: 01.09.2010

Gewässername: k.A.
Lage: Frätow n
Straße: k.A.
sonstige Straße
Todfunde: 0

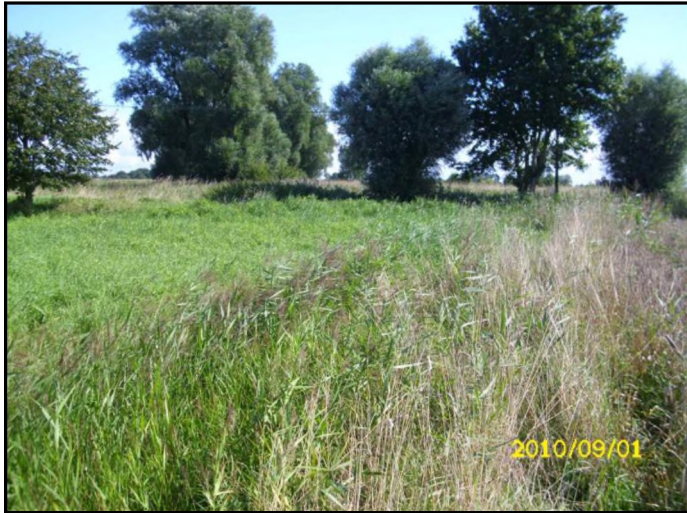
Nr.: 1846-017_001_go.JPG

Störfaktoren: Verrohrt , Böschung ungünstig für wandernde Tiere (zum Gewässer steiler und tiefer als Böschung zur Straße).

Ungünstiges 'Länge zu Durchmesser'-Verhältnis

Bedeutung im Habitatverbund: sehr hoch
Verkehrsdichte: mittel
Brückenindex: 0
Durchlass-Tauglichkeit: ungeeignet

Trennung Wehr Durchlass	<input type="checkbox"/>	keine notwendig	<input type="checkbox"/>
Installation oberhalb Wehr	<input type="checkbox"/>	Markierstruktur Steinsch	<input type="checkbox"/>
Installation unterhalb Wehr	<input type="checkbox"/>	Markierstruktur Ufersubstrat	<input type="checkbox"/>
Entfernung Rechen	<input type="checkbox"/>	Markierstruktur Laufbohle fest	<input type="checkbox"/>
Entfernung sonstige Hindernisse	<input type="checkbox"/>	Markierstruktur Laufbohle schwimmend	<input type="checkbox"/>
Kastendurchlass/Maul eins. Berme	<input checked="" type="checkbox"/>	Markierstruktur Podest	<input type="checkbox"/>
Kastendurchlass/Maul beids. Berme	<input type="checkbox"/>	Verrohrung öffnen	<input type="checkbox"/>
Markierstruktur einseitig	<input type="checkbox"/>	Leit-/Schutzzäune notwendig	<input type="checkbox"/>
Markierstruktur beidseitig	<input type="checkbox"/>	Leitstrukturen/ -senken einrichten	<input checked="" type="checkbox"/>

Geschwindigkeitsbegrenzung	<input type="checkbox"/>	Bermen an Ufer anbinden	<input type="checkbox"/>
Trockenröhre einbringen	<input checked="" type="checkbox"/>	Wiesenzufahrten verlegen	<input type="checkbox"/>
		Komplexmaßnahmen notwendig	<input type="checkbox"/>
