# Einschätzung von Durchlass-Bauwerken und Gefährdung des Fischotters

Aufnahme Nummer: 1846-018

Aufnahme-Datum: 01.09.2010

Gewässername: Beek  
Lage: Mesekenhagen beek  
Straße: B 105  
Bundesstraße  
Todfunde: 0

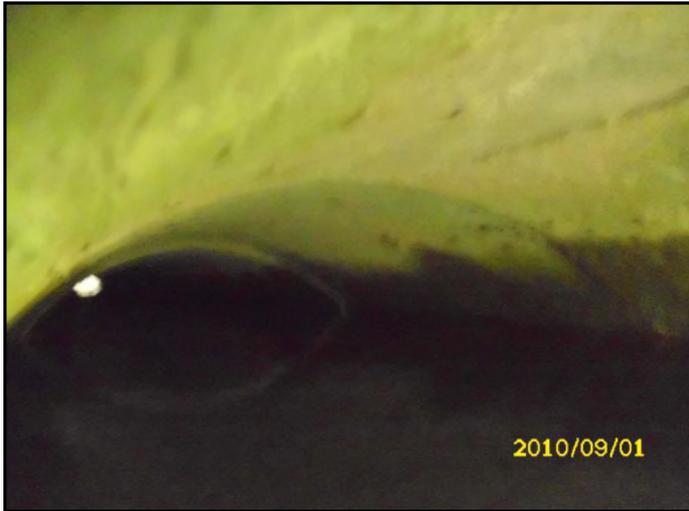
Nr.: 1846-018\_001\_go.JPG

Störfaktoren: Flutungsgefahr , Straßengraben offen mit Gewässer verbunden (in 1 oder mehr Richtungen). Gefahr, dass Otter diese Rinnen hochwandern und dann am Ende auf die Straße laufen.

Ungünstiges 'Länge zu Durchmesser'-Verhältnis , Parallelweg, der Otter aus dem Wasser und damit auf die Böschung und dichter an die Straße führt.

Bedeutung im Habitatverbund: sehr hoch  
Verkehrsdichte: hoch  
Brückenindex: 0,012  
Durchlass-Tauglichkeit: ungeeignet

Im Parallelweg ein fast geflutetes Rohr, 1m Durchmesser und ca. 11m Länge.

Geschwindigkeitsbegrenzung	<input type="checkbox"/>	Bermen an Ufer anbinden	<input type="checkbox"/>
Trockenröhre einbringen	<input checked="" type="checkbox"/>	Wiesenzufahrten verlegen	<input type="checkbox"/>
		Komplexmaßnahmen notwendig	<input type="checkbox"/>
