# Einschätzung von Durchlass-Bauwerken und Gefährdung des Fischotters

Aufnahme Nummer: 1847-002

Aufnahme-Datum: 02.06.2010

Gewässername: k.A.  
Lage: Loissin  
Straße: K 21  
Kreisstraße  
Todfunde: 0

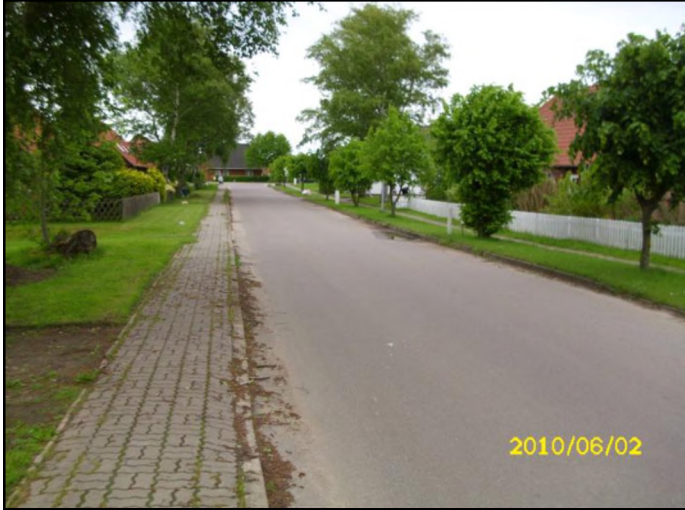
Nr.: 1847-002\_001\_go.JPG

Störfaktoren: Sohlschwelle , Durchlass vollständig geflutet , Verrohrt

Böschung ungünstig für wandernde Tiere (zum Gewässer steiler und tiefer als Böschung zur Straße). , Zaun um Privatgrundstück

Bedeutung im Habitatverbund: mittel  
Verkehrsdichte: mittel  
Brückenindex: 0  
Durchlass-Tauglichkeit: ungeeignet

Trennung Wehr Durchlass	<input type="checkbox"/>	keine notwendig	<input checked="" type="checkbox"/>
Installation oberhalb Wehr	<input type="checkbox"/>	Markierstruktur Steinsch	<input type="checkbox"/>
Installation unterhalb Wehr	<input type="checkbox"/>	Markierstruktur Ufersubstrat	<input type="checkbox"/>
Entfernung Rechen	<input type="checkbox"/>	Markierstruktur Laufbohle fest	<input type="checkbox"/>
Entfernung sonstige Hindernisse	<input type="checkbox"/>	Markierstruktur Laufbohle schwimmend	<input type="checkbox"/>
Kastendurchlass/Maul eins. Berme	<input type="checkbox"/>	Markierstruktur Podest	<input type="checkbox"/>
Kastendurchlass/Maul beids. Berme	<input checked="" type="checkbox"/>	Verrohrung öffnen	<input type="checkbox"/>
Markierstruktur einseitig	<input type="checkbox"/>	Leit-/Schutzzäune notwendig	<input type="checkbox"/>
Markierstruktur beidseitig	<input type="checkbox"/>	Leitstrukturen/ -senken einrichten	<input type="checkbox"/>
